船舶事故調査報告書

令和7年12月17日
運輸安全委員会（海事専門部会）議決

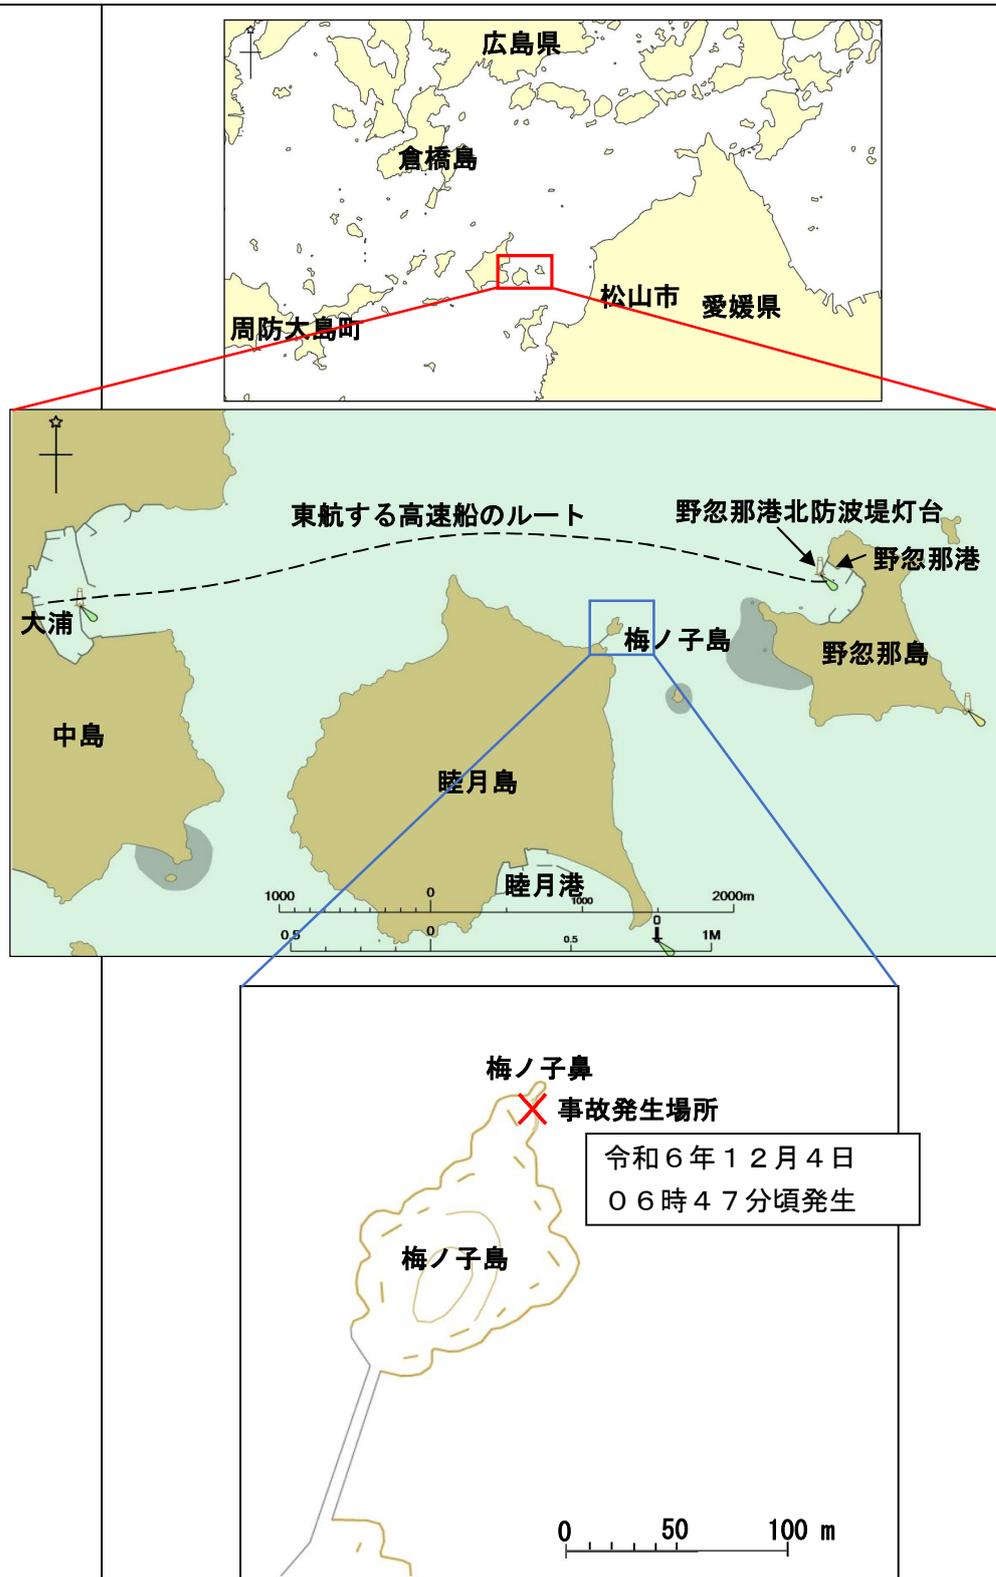
図1 事故発生場所概略図

事故種類	乗揚
発生日時	令和6年12月4日 06時47分頃
発生場所	愛媛県松山市梅ノ子島北岸にある梅ノ子鼻の東岸 野惣那港北防波堤灯台から真方位257°1,360m付近 (概位 北緯33°58.3′ 東経132°40.4′)
事故の概要	漁船光丸は、刺し網を揚網作業中、風浪に圧流され、磯に乗り揚げた。
事故調査の経過	令和6年12月6日、主管調査官（広島事務所）を指名 原因関係者から意見聴取手続実施済
事実情報	
船種船名、総トン数	漁船 光丸、0.4トン
船舶番号、船舶所有者等	E H 3 - 2 4 6 6 1 (漁船登録番号)、個人所有
乗組員等に関する情報	船長、一級小型・特殊・特定
負傷者	軽傷 1人(船長)
損傷	中央部船底外板に亀裂、船底外板に擦過傷等
気象・海象	気象：天気 晴れ、風向 北北東、風力 4、視界 良好 海象：波向 北東、波高 約1.0m、上げ潮の中央期 気象庁ウェブサイトの日別海面水温によれば、梅ノ子島付近の海面水温は、約19℃であった。 日出時刻：06時59分、常用薄明開始時刻：06時32分
事故の経過	本船は、船長及び乗組員1人が乗り組み、松山市睦月島北東部の梅ノ子島の沖合に仕掛けた刺し網を回収する目的で同市睦月港を出港した。 刺し網は、梅ノ子鼻の北岸から東岸に沿って島岸から約5m沖合に仕掛けられていた。 船長は、風浪が本船を島岸に圧流する向きであったが、波高がそれほど高くないと感じたので、梅ノ子鼻の東岸沖合の刺し網の南端から揚網作業を行うこととした。 本船は、船首を西方に向けて漂泊し、船長及び乗組員が右舷中央付近で刺し網を手で引き揚げていたところ、船長が右舷船尾方から高速艇の航走波が接近するのを認め、波が高くなり、波高約1.5mの波(船長の目測)を受けて南西方に圧流され始めた。 船長は、島岸への乗揚が避けられないと判断し、船外機が損傷しないように船外機を上げて、刺し網をナイフで切断した。 本船は、南西方に圧流され、船首が北西に向いた状態で梅ノ子鼻の東岸の磯(以下「本件磯」という。)に乗り揚げた。(図1参照)
