船舶事故調査報告書

令和7年12月17日  
運輸安全委員会（海事専門部会）議決

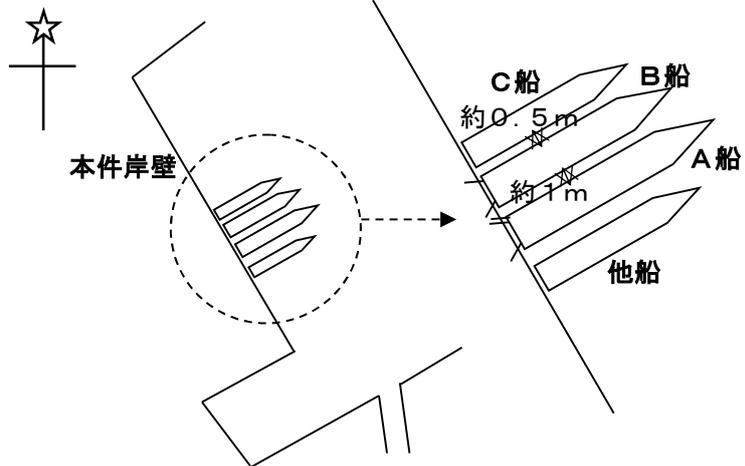
図1 A船、B船及び他船の着岸状況

A船の北西側には、B船及びC船が、南東側には、他船が船尾着けで係留されていた。（図1参照）

A船は、出港時に船体がB船と衝突するのを防止するためのゴム製防舷物（以下「フェンダー」という。B船のフェンダーも同様に称する。）を左舷側（船首部及び船尾部に一つずつ、船体中央部に二つ、計四つ）に使用していた。

B船は、左舷側のC船との間隔が狭かった（約0.5m）ので、フェンダーを左舷側（船首部、船体中央部及び船尾部にそれぞれ一つずつ、計三つ）のみ使用し、右舷側には準備しなかった。

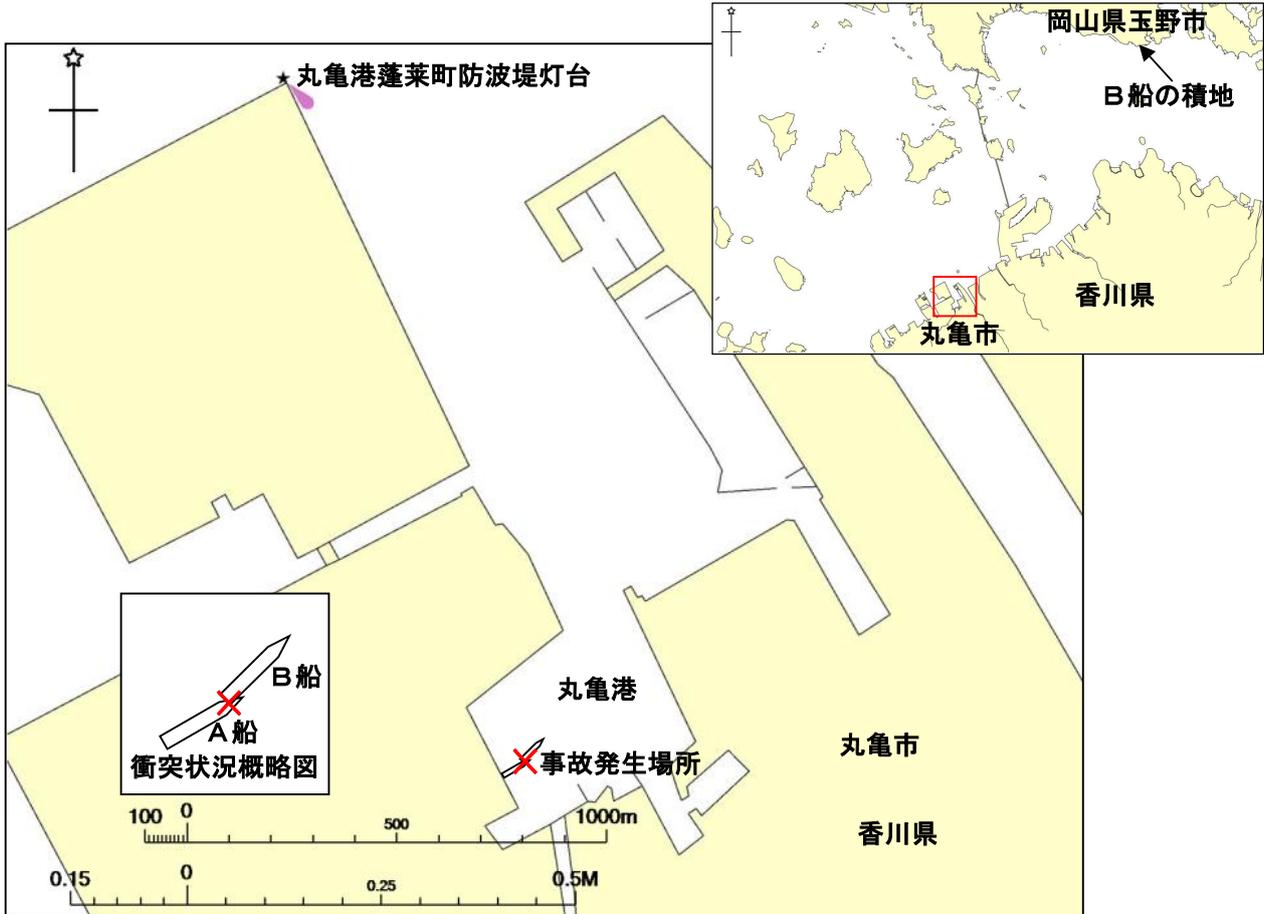
付図1 事故発生場所概略図

| | <p>B船は、左舷船尾のスターンライン2本（全部）を放した後、主機、バウスラスタを使用することなく、左舷錨鎖約3節（82.5m）を巻き揚げながらゆっくり前進した。</p> <p>船長Bは、左右舷のウイングに出て、A船及びC船との間隔を確認した後、操舵室に戻った。</p> <p>B船は、左舷船尾方から受けていた西風が急に強くなり、船尾部がA船の方に圧流され、船長Bが船尾配置の機関長からA船との接近状況の報告を受ける間もなく、西風約10m/sの突風を受け、右舷船尾部がA船の左舷船首部に衝突した。</p> <p>船長Bは、本事故の発生をB社に報告し、B社がA社に連絡した。その後、船長Aから電話があり、両船の損傷状況等を確認した。</p> <p>船長A及び船長Bは、海上保安庁への通報を行っていなかった。</p> <p>（付図1 事故発生場所概略図 参照）</p> |
