船舶事故調査報告書

令和7年12月17日

運輸安全委員会（海事専門部会）議決

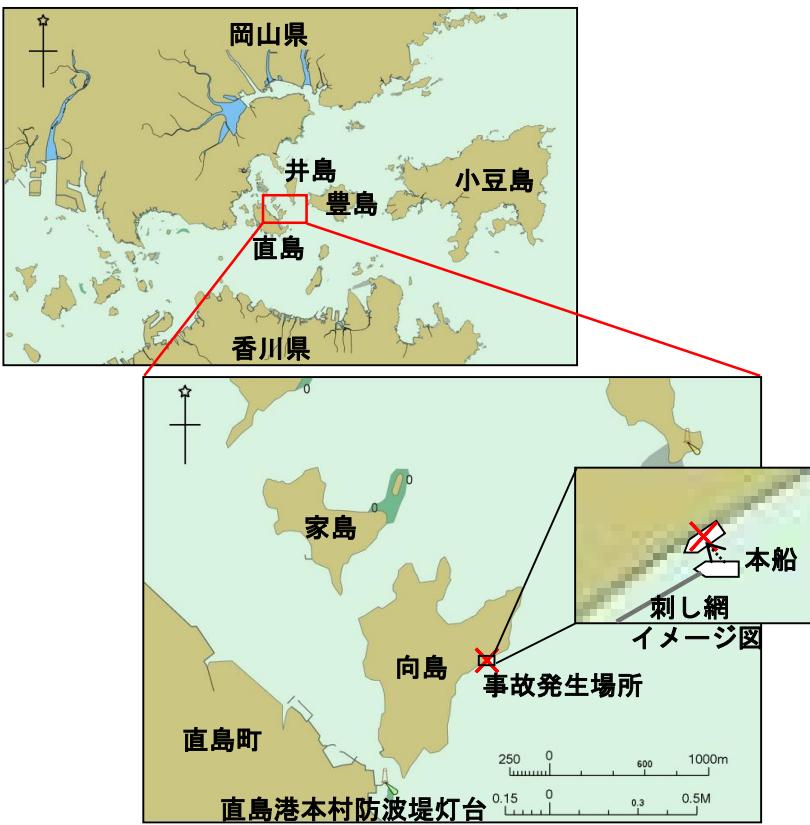
図1 事故発生場所概略図

事故の経過	<p>本船（船内機船）は、船長が1人で乗り組み、刺し網漁の目的で、直島町直島の定係地を出航し、向島南東岸沖の漁場に到着した。船長は、波は高かったが、南風が約6m/sとそれほど強くなかったので、刺し網漁を行うこととした。</p> <p>船長は、北東から南西にかけて沿岸約3～5m沖の水深約3～5mの場所に投入していた刺し網（以下「本件刺し網」という。）を北東端から揚げ始めた。</p> <p>本船は、船長が中央部で操船に当たり、船首を西方に向けて主機を中立とし、左舷船首部のネットローラーで本件刺し網を巻き揚げながら、約2knの対地速力で南西進した。</p> <p>本船は、突然強くなった南風を受け、船首が南西方を向いた状態となつた。また、高い波により上下動を繰り返していた。</p> <p>船長は、右舷方の向島南東岸付近の岩場（以下「本件岩場」という。）に接近したので、船首を西方に向けようとして、左舵を取って船尾部付近の海面を確認せずに主機を後進としたところ、本件刺し網がプロペラに絡まり、本船は、操縦不能となつた。</p> <p>本船は、船長が本件岩場に降りて本船を沖側に押したものの、南風により圧流されて本件岩場に乗り揚げた。（図1参照）</p>
