船舶事故調査報告書

令和7年12月17日

運輸安全委員会（海事専門部会）議決

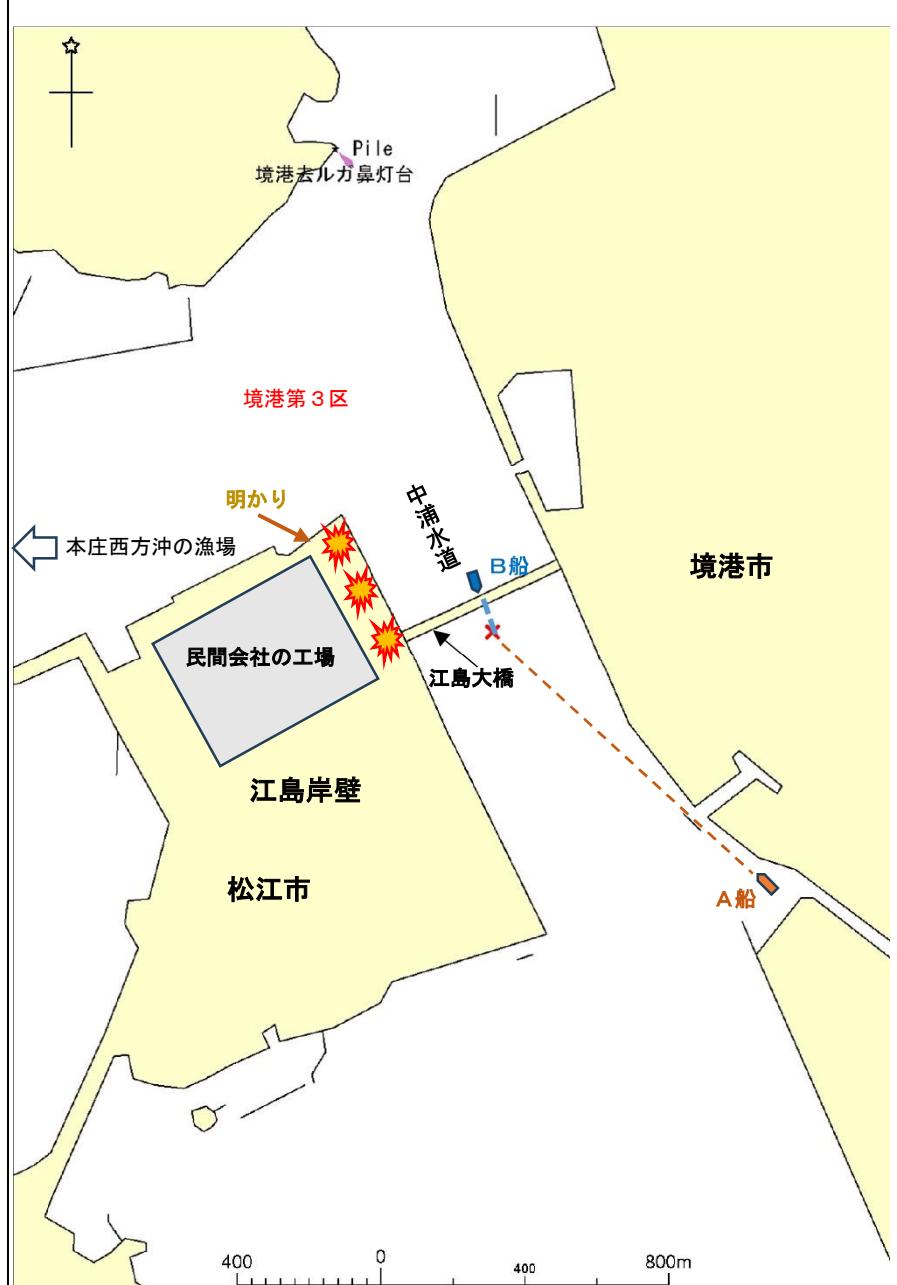
図1 事故発生経過概略図

事故種類	衝突
発生日時	令和7年6月19日 20時05分頃
発生場所	境港第3区中浦水道の江島大橋付近 境港去ルガ鼻灯台から真方位 $160^{\circ} 1,440\text{m}$ 付近 (概位 北緯 $35^{\circ} 31.1'$ 東経 $133^{\circ} 12.0'$)
事故の概要	漁船昌次丸は、北北西進中、また、漁船 司丸は、操業しながら南進中、両船が衝突した。
事故調査の経過	令和7年6月25日、主管調査官（広島事務所）を指名 原因関係者から意見聴取手続実施済
事実情報	<p>船種船名、総トン数 船舶番号、船舶所有者等</p> <p>A 漁船 昌次丸、0.6トン S N 3-21449 (漁船登録番号)、個人所有</p> <p>B 漁船 司丸、0.2トン T T 3-9134 (漁船登録番号)、個人所有</p>
乗組員等に関する情報	<p>A 船長A、一級小型・特殊・特定</p> <p>B 船長B、二級小型・特殊・特定</p>
負傷者	なし
損傷	<p>A なし</p> <p>B 左舷船尾部に亀裂、船外機に破損</p>
気象・海象	<p>気象：天気 晴れ、風向 東、風速 約 $1 \sim 2\text{m/s}$、視界 良好</p> <p>海象：海上 平穏</p> <p>日没時刻：19時26分頃</p>
事故の経過	<p>A船は、船外機船で、レーダーの備えはなく、船長Aが1人で乗り組み、刺し網漁の目的で、法定灯火を表示し、境港第3区所在の係留場所を出航して島根県松江市本庄西方沖の漁場に向かった。</p> <p>船長Aは、A船の船尾部に腰を掛け船首方を向いた姿勢で、船外機を操作しながら、約 15.5 ノットの対地速力で、針路を松江市江島岸壁の北東端付近に向け、中浦水道を斜めに航行しながら北北西進していた。</p> <p>船長Aは、B船がA船の前路で操業していたものの、B船の後方に当たる江島岸壁東側にある民間会社の工場の建物外の明かりに紛れたB船に気付かなかった。</p> <p>船長Aは、前路に他船はいないと思い、同じ針路及び速力を保持したまま航行を続け、B船に接近していることに気付かず、A船の船首部とB船の左舷船尾部とが衝突した。（図1参照）</p>

再発防止策	<p>今後の同種事故等の再発防止に役立つ事項として、次のことが考えられる。</p> <ul style="list-style-type: none"> レーダーを設置していない小型船舶の船長は、進行方向の陸上の明かりが、見張りの支障になっている場合は、速力を減じて慎重な見張りを行うこと。

- ・小型船舶の船長は、操業中であっても、衝突の可能性がある船舶を視認した場合は、継続的に同船の監視を行うこと。
- ・小型船舶の船長は、接近する他船に対しては、衝突を避けるために、早めに携帯式エアホーン等で注意喚起信号を行うとともに、危険が迫った場合は、自らも避航動作をとること。
