船舶事故調査報告書

令和7年12月17日
運輸安全委員会（海事専門部会）議決

事故種類	衝突（岸壁）
発生日時	令和6年4月19日 02時00分頃
発生場所	大分県大分市大分港大在公共ふ頭北端 大分港大在泊地中防波堤西灯台から真方位148°950m付近 （概位 北緯33°15.2′ 東経131°44.6′）
事故の概要	ロールオン・ロールオフ貨物船さんふらわあ はかたは、着岸操船中、岸壁に衝突した。
事故調査の経過	令和6年6月18日、主管調査官（門司事務所）を指名 原因関係者から意見聴取手続実施済
事実情報 船種船名、総トン数 船舶番号、船舶所有者等	ロールオン・ロールオフ貨物船 さんふらわあ はかた、10,507 トン 137053、春山海運株式会社、東洋商船株式会社（船舶借入 人、A社）
乗組員等に関する情報	船長、三級（航海）
負傷者	なし
損傷	本船 左舷船尾部に擦過傷 岸壁 コンクリートに破損
気象・海象	気象：天気 曇り、風向 北西、風力 5、視界 良好 海象：海上 平穏
事故の経過	(1) 本船の出航から本件岸壁北東方で左回頭を開始するまで 本船は、船長ほか13人が乗り組み、車両113台及びシャーシ148台を積載して福岡県福岡市博多港を出航し、大分港大在公共ふ頭第15号岸壁（以下「本件岸壁」という。）に向けて航行していた。 船長は、自ら操舵に当たり、機関長を主機遠隔操縦ハンドルの操作に当たらせ、中防波堤の北方で西風約8～10m/sであることを風向風速計で確認した。 船長は、ふだん本件岸壁北東方で本船を左回頭させ、船首を本件岸壁と平行になるよう北北西に向けてから後進させ、出船左舷着けで着岸させていたが、西風により東方へ圧流されることを考慮し、ふだんの左回頭位置よりも西側で左回頭することとした。 （図1参照）

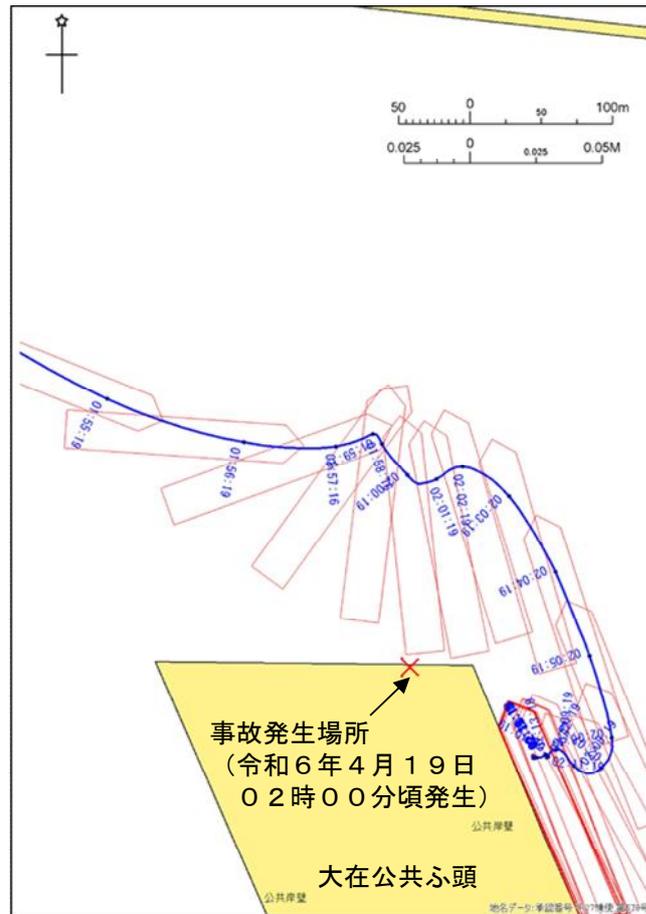
図2 事故発生経過概要図(拡大図)

船長は、その後航海士から、船尾と本件岸壁北端までの距離の報告を受けていたところ、約15mとの報告を受けた際、本船が前進行きあしではなく、後進行きあしとなっていることに気付

き、主機を微速前進としたが、本船の左舷船尾部が本件岸壁北端に衝突した。(図2参照)

本船は、風向が西から北西に変わっている状況下、着岸のために本件岸壁に接近中、主機を中立とし、前進行きあしを維持しながら左回頭を開始した際、船長が、船橋内のECDISや風向風速計により、本件岸壁への圧流状況を確認しなかったことから、本船が北西風によ

<p>り本件岸壁に向けて圧流されていることに気付くのが遅れ、左舷船尾部が本件岸壁北端に衝突したものと考えられる。</p> <p>船長は、次のことから、船橋内のECDISや風向風速計により、本船の本件岸壁への圧流状況を確認しなかったものと考えられる。</p> <p>a 主機を中立として左回頭を終了した時点で、0.8knの前進行きあしが残っていると思っていたこと。</p> <p>b 西風によって、約30mの距離を保ちながら本件岸壁の東側へ圧流されていくと思っていたこと。</p>
<p>原因</p>	<p>本事故は、風向が西から北西に変わっている状況下、本船が着岸のために本件岸壁に接近中、船長が、船橋内のECDISや風向風速計により、本件岸壁への圧流状況を確認しなかったため、本船が北西風により本件岸壁に向けて圧流されていることに気付くのが遅れ、本船の左舷船尾部が本件岸壁北端に衝突したものと考えられる。</p>
<p>再発防止策</p>	<p>今後の同種事故等の再発防止に役立つ事項として、次のことが考えられる。</p> <ul style="list-style-type: none"> ・船長は、着岸操船時、風向風速の変化を見落とさないよう、適切な間隔で風向風速計を確認すること。 ・船長は、着岸操船時、風向風速が変化する場合に備え、船首や船尾配置の乗組員との連携を密にすること。 ・船舶所有者は、船長がウイングで操船する際に、風向・風速、自船の速力、自船の移動方向に係る情報を得ることができるよう、必要な船内設備を整えることが望ましい。
