船舶事故調査報告書

令和7年12月17日
運輸安全委員会（海事専門部会）議決

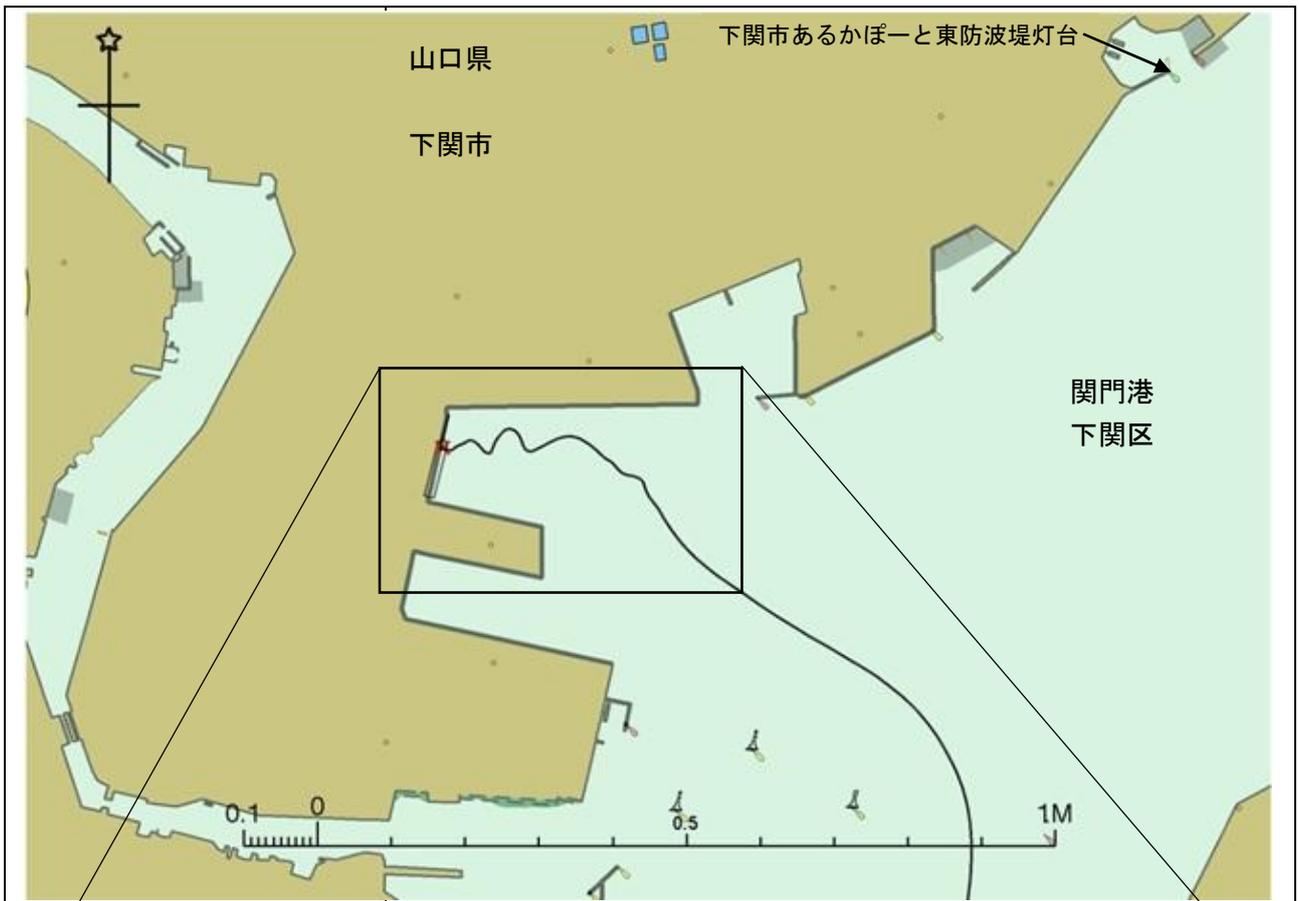
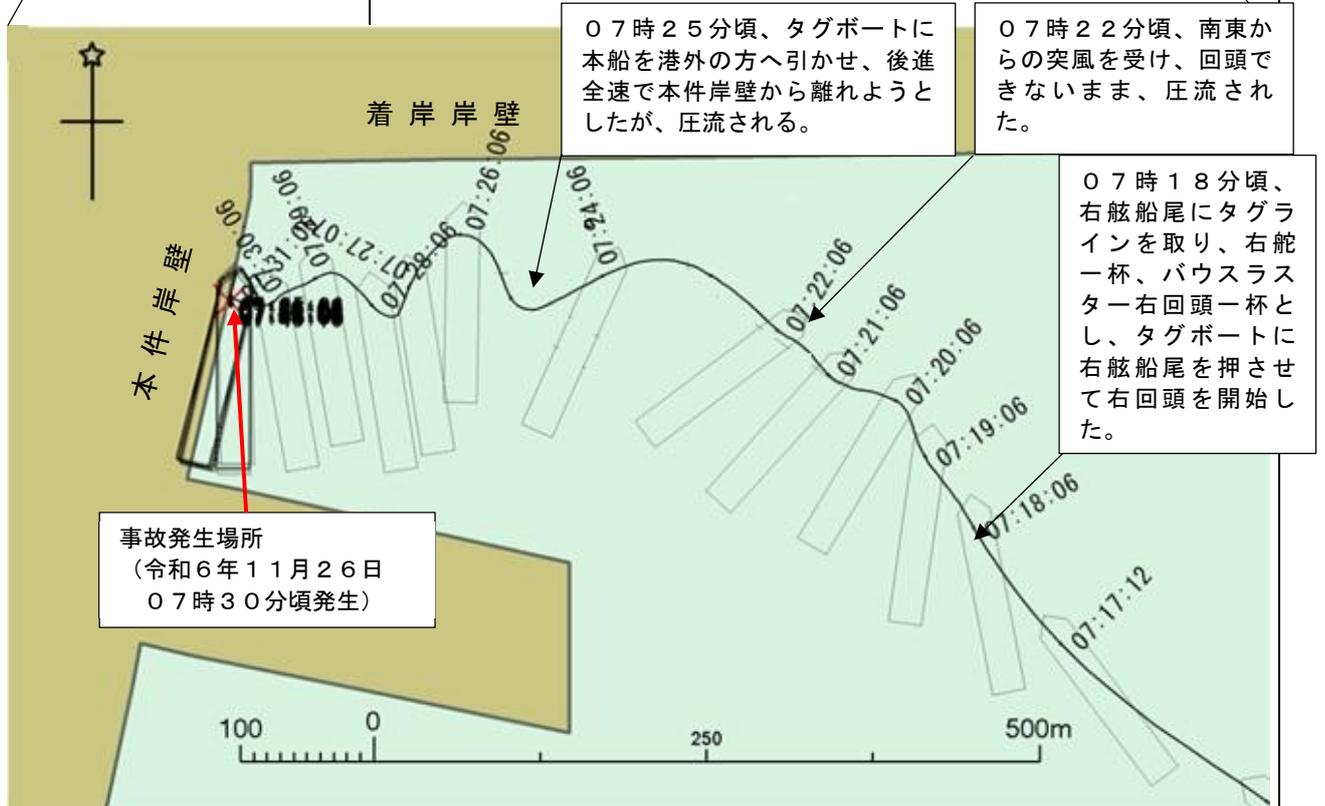
図1 事故発生経過概略図

本船は、右回頭中、07時22分頃、南東からの突風を受けて、船首が北東方を向いた状態から回頭できなくなり、第一突堤8号岸壁（以下「本件岸壁」という。）の方向へ圧流され始めた。

船長は、07時25分頃、本船が本件岸壁に圧流されるのを止めようと、タグボートに本船を港外に向けて南東方に引っ張るよう指示し、後進全速をかけ、バウスラスターを左回頭一杯として本件岸壁から離れようとした。

本船は、07時30分頃、まず左舷船首部が本件岸壁に衝突し、続いて左舷側が本件岸壁に衝突した。
