船舶事故調査報告書

令和7年12月17日  
運輸安全委員会（海事専門部会）議決

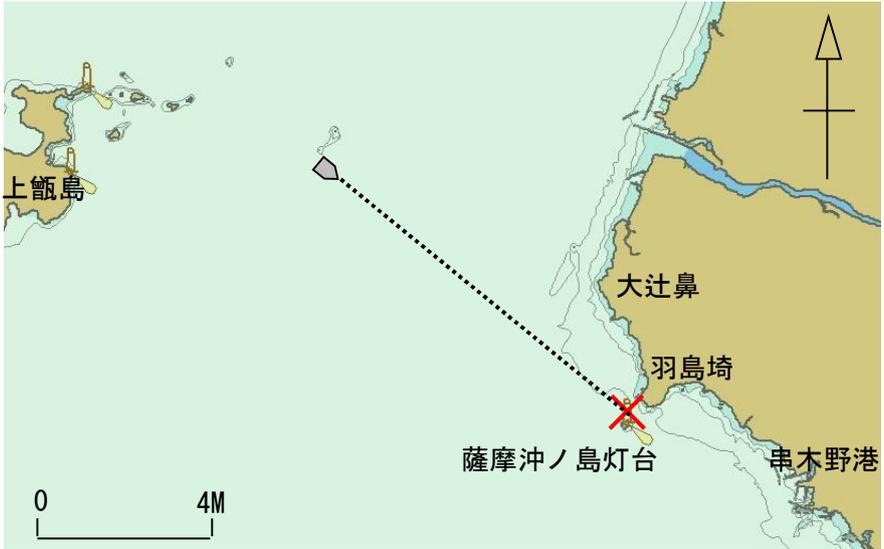
事故種類	乗揚
発生日時	令和7年4月10日 09時00分頃
発生場所	鹿児島県いちき串木野市羽島埼南西沖 薩摩沖ノ島灯台から真方位009° 200m付近 (概位 北緯31° 44.5′ 東経130° 10.8′)
事故の概要	漁船第五幸丸は、航行中、浅所に乗り揚げた。
事故調査の経過	令和7年7月7日、主管調査官（門司事務所）を指名 原因関係者から意見聴取手続実施済
事実情報	
船種船名、総トン数	漁船 第五幸丸、19トン
船舶番号、船舶所有者等	KG2-6072（漁船登録番号）、有限会社幸丸水産 第295-46598号（船舶検査済票の番号）
乗組員等に関する情報	船長、一級小型
負傷者	なし
損傷	バルバスバウに破口
気象・海象	気象：天気 曇り、風向 西北西、風力 1、視界 良好 海象：波高 約0.5m、潮汐 下げ潮の中央期
事故の経過	<p>本船は、船長ほか1人が乗り組み、鹿児島県薩摩川内市上甕島周辺でまき網漁を終えて帰航を開始し、いちき串木野市串木野港に向けて約10ノットの対地速力で南東進していた。</p> <p>船長は、操舵室中央の操縦席に腰を掛け、自動操舵により単独で操船に当たり、薩摩川内市大辻鼻西方沖を操船中、眠気を感じた。</p> <p>船長は、本事故前日の夕方に串木野港を出航してから、当日の朝に帰航を開始するまで眠気や疲れを感じておらず、強い眠気ではないので居眠りすることはないと思い、操縦席に腰を掛けたまま操船を続けるうちに居眠りし始めた。</p> <p>船長は、船底からの衝撃音を聞いて目を覚まし、いちき串木野市沖ノ島付近の浅所に乗り揚げたことに気付き、機関を後進にして本船を離礁させた。</p> <p>(図1 参照)</p>

<p style="text-align: center;">図1 事故発生経過概略図</p> <p>本船は、バルバスバウに損傷があったが、浸水はなく、自力航行によって串木野港に帰港した。</p> <p>船長は、本事故を海上保安庁に通報しなかった。</p> <p>船長は、ふだん夕方出航して夜間操業を行い、翌日の朝に操業を終えて帰航し、昼間に5時間程度の睡眠をとっていた。</p> <p>本船の喫水は、船首約0.8m、船尾約1.8mであった。</p>
<p><b>分析</b></p>	<p>本船は、自動操舵で南東進中、船長が、操縦席に腰を掛けたまま居眠りしたことから、沖ノ島に接近していることに気付かず、同島付近の浅所に乗り揚げたものと考えられる。</p> <p>船長は、出航してから帰航を開始するまで、眠気や疲れを感じておらず、帰航中に眠気を感じた際、強い眠気ではなかったことから居眠りすることはないと思い、立って操船に当たるなどの居眠り運航の防止措置を採らなかったものと考えられる。</p>
<p><b>原因</b></p>	<p>本事故は、本船が、自動操舵で南東進中、船長が、操縦席に腰を掛けたまま居眠りしたため、沖ノ島に接近していることに気付かず、同島付近の浅所に乗り揚げたものと考えられる。</p>
<p><b>再発防止策</b></p>	<p>今後の同種事故等の再発防止及び被害の軽減に役立つ事項として、次のことが考えられる。</p> <ul style="list-style-type: none"> <li>・ 船長は、操船中に眠気を感じた場合、立って操船に当たったり、体を動かしたり、外気に当たったりするなど、居眠り運航の防止措置を採ること。</li> <li>・ 船長は、船舶事故が発生した場合、速やかに海上保安庁に通報すること。</li> </ul>
