船舶事故調査報告書

令和7年12月17日

運輸安全委員会（海事専門部会）議決

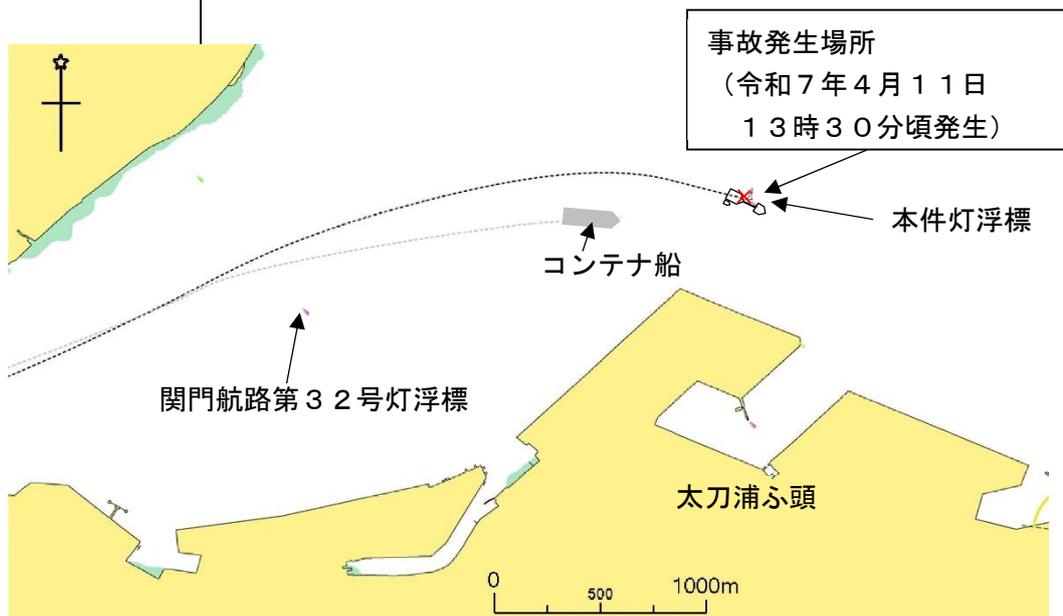
図1 事故発生経過概略図

船長は、右舷船尾方のコンテナ船の動きを目視のみにより確認していたところ、コンテナ船が近づいてこないのに減速したと思い、A船の周囲を見渡した際、A船の左舷船尾方約30mの所に本件灯浮標を認めた。

船長は、B船と本件灯浮標との衝突は回避できないと思い、衝突の衝撃を和らげようとA船の機関を中立とした後、B船の左舷船首部が本件灯浮標に衝突した。

本件灯浮標は、B船の船底下に入り込み、その後、B船の右舷側に浮上した。(図1参照)

A船引船列は、関門航路において約6.0knの東向きの潮流を受けながら右転中、B船が本件灯浮標の方向に圧流されて本件灯浮標に衝突したものと考えられる。

船長は、A船引船列の後方を同航していたコンテナ船を先に行かせようと思い、右舷船尾方のコンテナ船の動きを目視により確認することに意識を向けていたことから、B船が潮流により本件灯浮標の方向へ圧流されていることに気付かなかったものと考えられる。

本事故は、A船引船列が関門航路において約6.0knの東向きの潮

<p>流を受けながら右転中、船長が、左舷船首方にあった本件灯浮標の存在を認識していたものの、潮流による船体の圧流を考慮していなかったため、B船が本件灯浮標の方向に圧流されて本件灯浮標に衝突したものと考えられる。</p> <p>船長が潮流による船体の圧流を考慮していなかったのは、コンテナ船の動きに意識を向けていたことによるものと考えられる。</p>
再発防止策	<p>今後の同種事故等の再発防止に役立つ事項として、次のことが考えられる。</p> <ul style="list-style-type: none">・ 船長は、潮流の強い航路を航行中、周囲の他船の動きをレーダー等も活用して確認するとともに、潮流の影響を考慮した上で、航路標識等と安全な距離を確保できるよう操船すること。
