船舶事故調査報告書

令和7年12月17日

事故種類	乗組員負傷
発生日時	令和7年6月9日 10時25分頃
発生場所	大分県大分市大分港鶴崎泊地 大分港鶴崎東防波堤灯台から真方位157° 1.5海里付近 (概位 北緯33°15.4' 東経131°41.4')
事故の概要	油送船第二十二大寿丸が着岸作業中、機関長が破断した係船索に当たり負傷した。
事故調査の経過	令和7年7月28日、主管調査官（門司事務所）を指名 原因関係者から意見聴取手続実施済
事実情報	<p>船種船名、総トン数 船舶番号、船舶所有者等</p> <p>油送船 第二十二大寿丸、99トン 144431、伊藤忠エネクス株式会社、関門海運株式会社（船舶借入人、A社）</p>
乗組員等に関する情報	船長、三級（航海） 機関長、四級（機関）
負傷者	軽傷 1人（機関長）
損傷	なし
気象・海象	気象：天気 晴れ、風 なし、視界 良好 海象：海上 平穏、潮汐 下げ潮の中央期
事故の経過	<p>本船は、船長及び機関長ほか1人が乗り組み、積荷の目的で、鶴崎泊地の東岸壁に右舷着けで着岸しようとしていた。</p> <p>船長及び機関長は、積荷を陸上で運搬する距離が短くなるよう、本船をふだんの係留場所よりも約10m船尾方に着岸させることとしていた。</p> <p>本船が東岸壁に接近した際、右舷船尾甲板上で係留作業に当たっていた機関長からスタンライン（以下「本件係船索」という。）を受け取った陸上作業員は、本件係船索のアイを東岸壁のボラードに掛けた。</p> <p>機関長は、ふだんよりも短めに本件係船索を右舷船尾のビットに係止した。</p> <p>船長は、船位が着岸場所よりも少し後方なので、機関長がまだ本件係船索を係止していないと思い、機関を微速前進して、本船を東岸壁に着けようとした。</p> <p>船長は、機関長の声が聞こえたので、機関を中立として操舵室を出て船尾甲板に向かい、破断した本件係船索が顔に当たって負傷している機関長を認めた。</p> <p>船長は、119番通報して救助を要請するとともにA社へ本事故の</p>

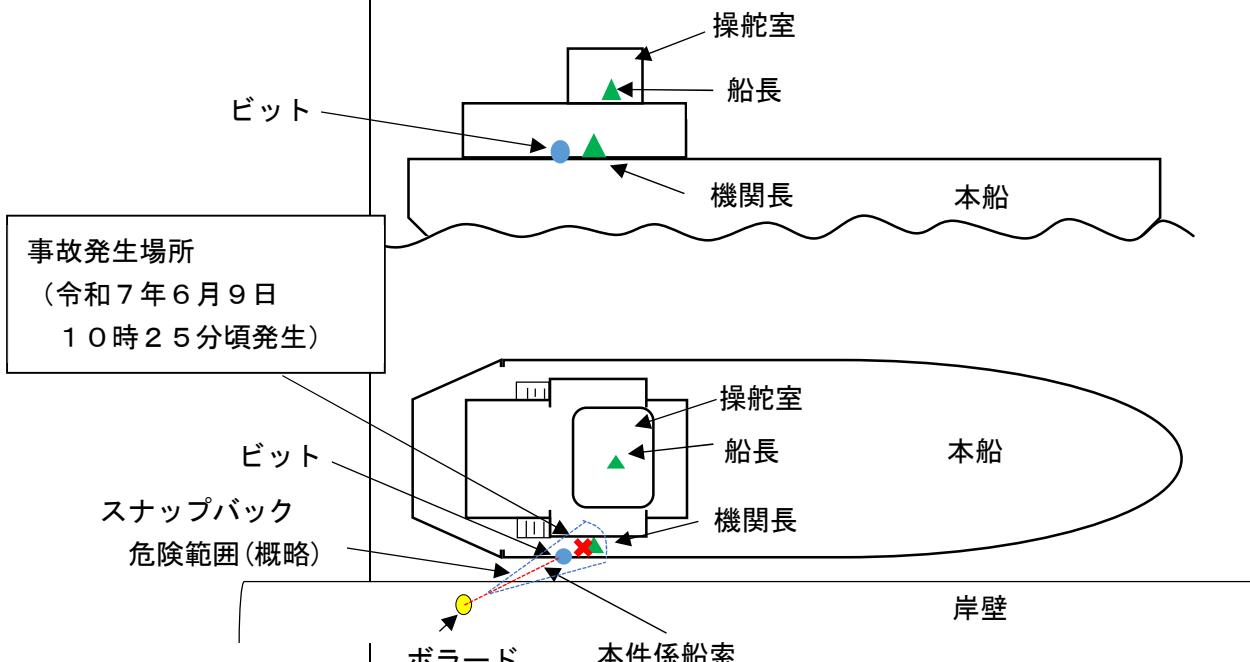
図1 本事故発生時の配置状況

機関長は、本件係船索を右舷船尾のビットに係止した後、本件係船索のアイを掛けた東岸壁のボラードと同ビットの延長線付近（スナップバック¹⁾危険範囲）に立っていた。（図1参照）

分析	<p>機関長は、本船が着岸作業中、本件係船索を係止した後、船長が本船を着岸させようと機関を微速前進したことから、本船が前進した際に本件係船索に掛かった力によって本件係船索が破断し、破断した本件係船索が顔に当たって負傷したものと考えられる。</p> <p>船長は、機関長がまだ本件係船索を係止していないと思っていたことから、機関を微速前進としたものと考えられる。</p> <p>機関長は、本船をふだんよりも約10m船尾方に係留させる予定であったことから、本件係船索をふだんより短めに係止したものと考えられる。</p> <p>機関長は、スナップバック危険範囲に立っていたことから、破断した本件係船索が顔に当たったものと考えられる。</p> <p>本件係船索は増し取り用の細い索であったが、機関長は、係留時間が短い場合に使用しており破断したことがなかったことから、本件係船索が破断して負傷するなどの危険はないと思い、本件係船索を使用しビットに係止した後、スナップバック危険範囲に立っていたものと考えられる。</p> <p>本件係船索は、ふだんよりも短い長さで使用されていたものと考えられるところ、強度が何らかの要因で低下していた可能性が考えられるが、破断した要因について明らかにすることはできなかった。</p>
原因	<p>本事故は、本船が着岸作業中、船長が、ふだんよりも短い長さで使用されていた本件係船索が右舷船尾のビットに係止されていた状況下、機関を微速前進としたため、また、機関長が、本件係船索を同ビットに係止した後、スナップバック危険範囲に立っていたため、本船が前進した際に本件係船索が破断し、機関長の顔に当たったことにより発生したものと考えられる。</p>
再発防止策	<p>A社は、本事故後、全乗組員に対し、次のことを周知徹底した。</p> <ul style="list-style-type: none"> 係留時間の長短にかかわらず、係船時に直径3.0cm以下の太さの係船索を使用しないこと。 出入港作業時に操舵室のマイクを使用して、乗組員間で適切に意思疎通すること。 係船索の劣化の有無等について、定期的に点検を行うこと。 <p>今後の同種事故等の再発防止及び被害の軽減に役立つ事項として、次のことが考えられる。</p> <ul style="list-style-type: none"> 乗組員は、事前に出入港作業の打合せを行い、作業手順等を確認するとともに、作業中は、トランシーバー等を使用し、乗組員間で適切に意思疎通すること。 乗組員は、係留時、気象や海象に応じて適切な太さの係船索を使用すること。 船長等は、乗組員に対し、スナップバックの危険性に係る教育を徹底すること。

<ul style="list-style-type: none">・乗組員は、係留作業時、スナップバック危険範囲に留意して作業を行うこと。
--	--
