船舶事故調査報告書

令和7年12月17日

運輸安全委員会（海事専門部会）議決

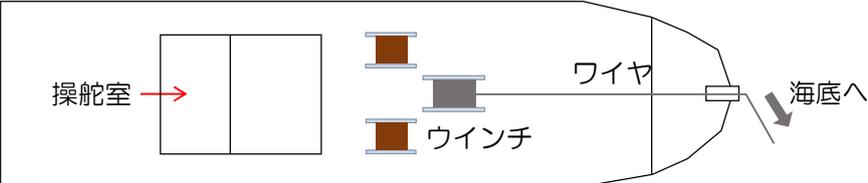
<p>※ワイヤ巻取り用ウインチ以外のウインチは錨索巻取り用である。</p> <p>図1 石均し作業の概観</p> <p>船長は、ふだん石均し作業を終えると、ワイヤの先端に連結されたチェーンが航行時に海中に落下しないように、チェーンを前</p>

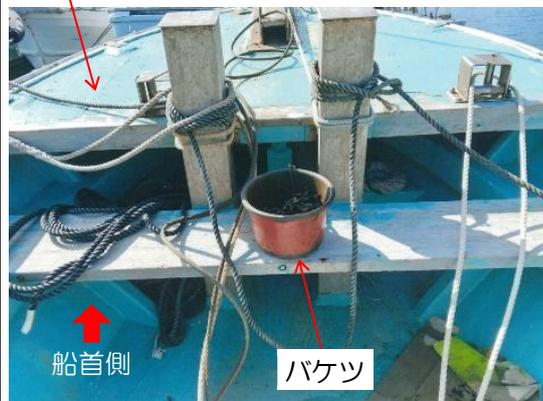
部甲板に置いたバケツに収納するほか、ウインチのブレーキが締められていることを確認してから航行を開始していた。(写真1、写真2参照)

写真1 チェーンを収納するバケツ

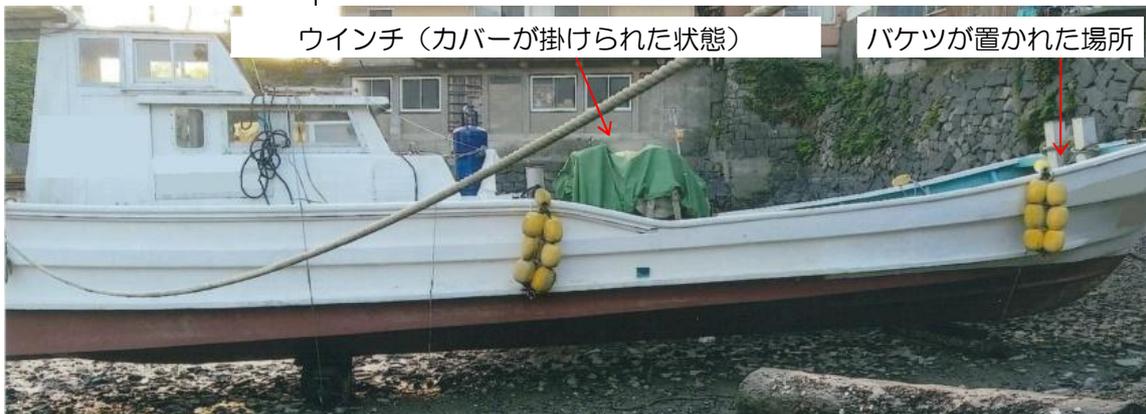
甲板の高さが船縁の高さと同じになった前部甲板の船首部分

写真2 本船 (上架された状態)

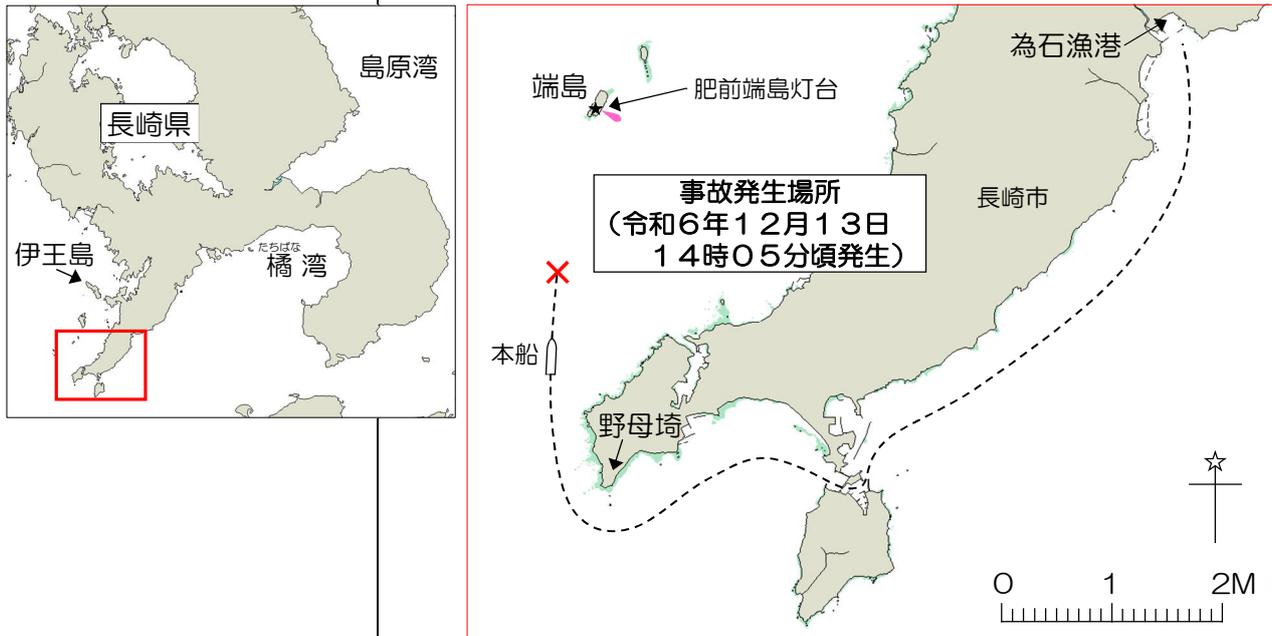
本船は、北北西方からの風浪を受けて船体が動揺するようになったことでチェーンが船首楼甲板から海中に落下し、ブレーキが締められていないウインチからワイヤが繰り出され、14時05分頃、チェーン及びワイヤが推進器に絡み、プロペラ翼を回転させることができなくなった。

図2 事故発生経過概略図

本船は、航行時の船体動揺によりチェーンが船首楼甲板から海中に落下後、チェーンに連結されたワイヤが、ブレーキが締められていないウインチから繰り出され、チェーン及びワイヤが推進器に絡まり、

推進器が損傷したものと考えられる。
<b>原因</b>	本事故は、本船が、航行中、船長が、石均し作業で使用したチェーンを船首楼甲板に置き、また、ウインチのブレーキを締めていなかったため、船体動揺によりチェーンが船首楼甲板から海中に落下後、チェーンに連結されたワイヤがウインチから繰り出され、チェーン等が推進器に絡まったことにより発生したものと考えられる。
<b>再発防止策</b>	<p>今後の同種事故等の再発防止に役立つ事項として、次のことが考えられる。</p> <ul style="list-style-type: none"> <li>・海上工事に従事する船舶の船長は、航行中、作業で使用した索具類が海中に落下して推進器に絡まないよう、航行開始前に、索具類を海中に落下するおそれがない場所に収納するとともに、索具類が巻かれているウインチのブレーキが締められていることを確認すること。</li> </ul>
