## 船舶事故調査報告書

令和7年12月17日  
運輸安全委員会（海事専門部会）議決

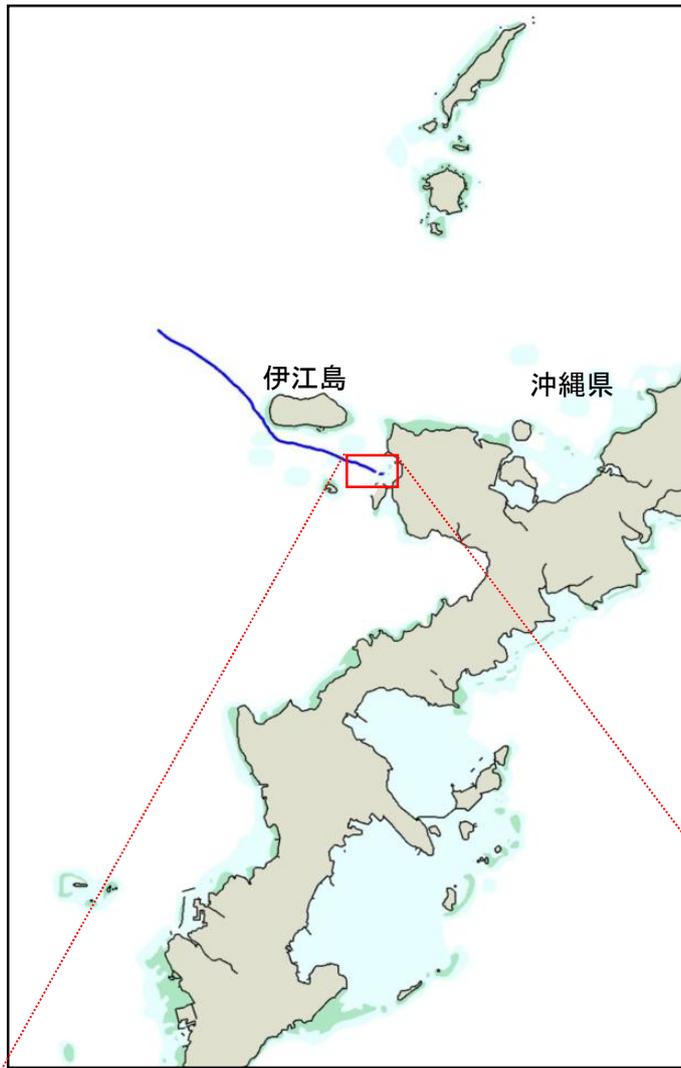
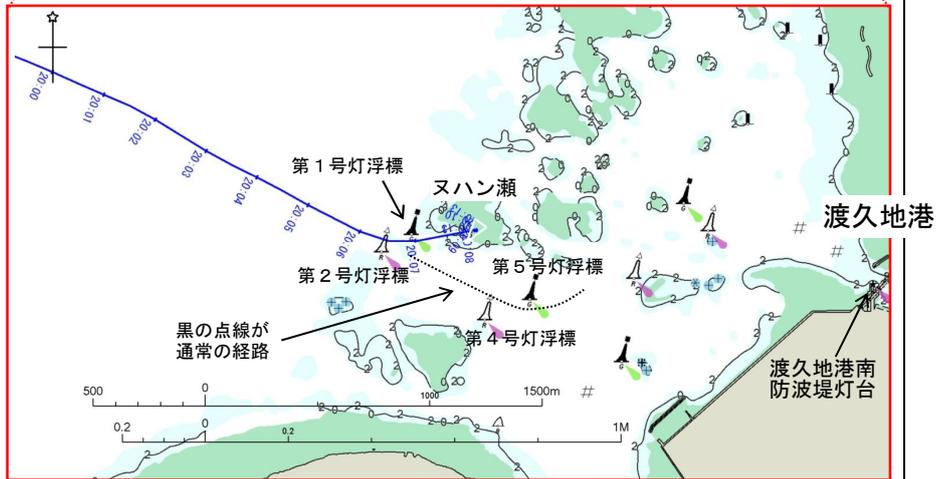
図1 航行経路図

船長は、本事故時、第1号灯浮標を通過した際、第5号灯浮標を通

<p>過したと勘違いして本船を左転させた。</p> <p>船長は、ふだんから第1号灯浮標（灯質：群閃緑光、毎6秒に2閃光）及び第5号灯浮標（灯質：単閃緑光、毎3秒に1閃光）の灯光が渡久地港の陸上施設の明かりに紛れて見えにくいと感じていた。</p>
分析	<p>本船は、東南東進中、第1号灯浮標を通過した際、船長が第5号灯浮標を通過したと勘違いして本船を左転させたことから、又ハン瀬に乗り揚げたものと考えられる。</p> <p>船長は、第1号灯浮標及び第5号灯浮標の灯光が渡久地港の陸上施設の明かりに紛れて見えにくいと感じていたものの、ふだんから目視で灯浮標の灯光を確認しながら進路を定めており、GPSプロッターで船位を確認していなかったことから、第1号灯浮標を通過した際、第5号灯浮標を通過したと勘違いしたものと考えられる。</p>
原因	<p>本事故は、夜間、本船が、東南東進中、船長が、GPSプロッターで船位を確認していなかったため、第1号灯浮標を通過した際、第5号灯浮標を通過したと勘違いして本船を左転させ、又ハン瀬に乗り揚げたものと考えられる。</p>
再発防止策	<p>今後の同種事故等の再発防止に役立つ事項として、次のことが考えられる。</p> <ul style="list-style-type: none"> <li>・ 船長は、目視のほかGPSプロッター等の航海計器を活用して進路及び船位の確認を行うこと。</li> </ul>
