船舶事故調査報告書

令和7年12月17日  
運輸安全委員会（海事専門部会）議決

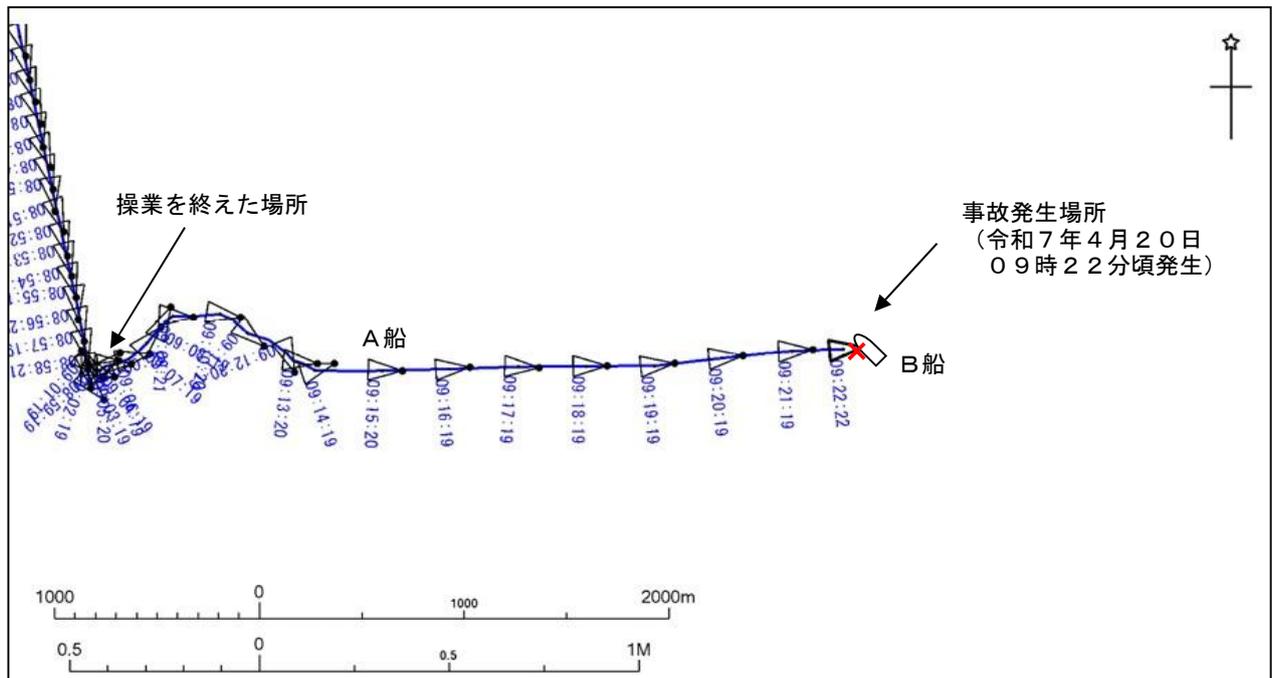
付図1 事故発生経過概略図

事故種類	衝突
発生日時	令和7年4月20日 09時22分頃
発生場所	茨城県鹿島港北東方沖 鹿島港南防波堤灯台から真方位060° 6.9海里（M）付近 （概位 北緯36° 01.3′ 東経140° 50.1′）
事故の概要	漁船第二仲吉丸 <sup>なかよし</sup> は、東進中、また、プレジャーボートマリンベースは、漂泊中、両船が衝突した。
事故調査の経過	令和7年5月9日、主管調査官（横浜事務所）を指名 原因関係者から意見聴取手続実施済
事実情報 船種船名、総トン数 船舶番号、船舶所有者等	A 漁船 第二仲吉丸、19トン CB2-60287（漁船登録番号）、銚子沖合漁業生産組合 第210-58014号（船舶検査済票の番号） B プレジャーボート マリンベース、2.8トン 243-36850三重、個人所有
乗組員等に関する情報	A 船長A、一級小型・特殊・特定 B 船長B、一級小型
負傷者	A なし B 軽傷 1人（船長B）
損傷	A 左舷船首部外板に擦過傷 B 左舷船首部ブルワーク上端に擦過傷
気象・海象	気象：天気 曇り、風向 南南西、風力 4、視界 良好 海象：波向 南東、波高 約0.5～1.0m
事故の経過	A船は、船長Aほか6人が乗り組み、鹿島港北東方沖において底引き網漁を終え、船長Aが2Mレンジ及び0.25Mレンジに設定したレーダー2台をそれぞれ作動させて単独で操船に当たり、次の漁場に向け、約11ノットの対地速力で自動操舵により東進していた。 船長Aは、A船の船首を東方に向けたときから、南東方からの波を右舷側に受けて波しぶきが上がり、操舵室前面の四つの窓が見えづらくなったので、それらの両端の窓にある旋回窓を作動させた。 船長Aは、左端の旋回窓を作動させた際に前方を見て、先行する僚船以外に他船を見掛けなかったため、前路に航行の支障となる他船がないと思い、操舵室中央の操縦席に腰を掛けた。 船長Aは、レーダー画面上で前方約0.5～0.75Mに薄く表示されたり消失したりする映像を認めたが、波や鳥の群れの映像ではないかと思い、操舵室前面の中央左舷寄りの窓を通して前方を見ていた。 その後、波しぶきで見えづらい同窓の先に僚船ではないB船及び手を

<p>振っている船長Bを認め、主機操縦レバーを後進に操作したものの、A船の左舷船首部とB船の左舷船首部とが衝突した。</p> <p>船長Aは、A船を停船させ、乗組員にB船の乗船者の怪我の有無及び損傷状況を確認させた後、A船でB船をえい航して鹿島港に入港した。</p> <p>船長Aは、鹿島港に入港後、海上保安庁に本事故の発生を通報した。</p> <p>救命胴衣を着用した乗組員6人は、本事故当時、操舵室後方の中央部甲板上で漁獲物の選別作業を行っていた。</p> <p>B船は、船長Bが1人で乗り組み、鹿島港北東方沖で船首を北西方に向け、船外機を中立として船長Bが釣りをを行いながら漂流していた。</p> <p>船長Bは、左舷船首方約0.5～1.0Mに接近するA船を視認していたものの、これまでのとおり航行中の他船が漂流中のB船を避けると思い、釣りを続けていた。</p> <p>船長Bは、その後、A船が針路を変えないまま接近するので衝突の危険を感じ、B船を移動させようと操舵室に入ろうとしたが、間に合わないと判断し、手を振って大声を発したものの、B船と左舷船首方から接近してきたA船とが衝突した。</p> <p>船長Bは、衝突の衝撃で転倒した際、腕や足等に打撲を負った。</p> <p>船長Bは、B船の損傷状況を確認し、A船にB船のえい航を依頼した。</p> <p>(付図1 事故発生経過概略図 参照)</p>
<p>分析</p>	<p>A船は、東進中、船長Aが、前路に航行の支障となる他船がいないと思ひ、船首方の見張りを行っていなかったことから、前路で漂流中のB船に接近していることに気付くのが遅れ、主機操縦レバーを後進に操作したものの、B船と衝突したものと考えられる。</p> <p>船長Aは、A船の操舵室前面の窓からは波しぶきによって前方が見えづらい状況であったことから、前面の窓の左右に設置されていた旋回窓を作動させ、前方の視界を確保していたものと考えられる。</p> <p>船長Aは、旋回窓を作動させた際に前方を見て、僚船以外に他船を見掛けなかったこと、及びレーダー画面上で薄く表示されたり消失したりする映像を認めたものの、波や鳥の群れの映像であると思ったことから、前路に航行の支障となる他船がいないと判断したものと考えられる。</p> <p>B船は、船首を北西方に向けて釣りをしながら漂流中、船長Bが、左舷船首方に接近するA船を視認していたものの、これまでのとおり航行中の他船が漂流中のB船を避けると思い、継続的にA船の動向を監視していなかったことから、衝突を回避する措置を採る時機を逸し、A船に対する避航動作が遅れ、A船と衝突したものと考えられ</p>

<p><b>原因</b></p>	<p>る。</p> <p>本事故は、A船が東進中、B船が漂流中、船長Aが、前路に航行の支障となる他船がないと思い、船首方の見張りを行っていなかったため、B船に気付くのが遅れ、また、船長Bが、接近するA船を視認していたものの、これまでのとおり航行中の他船が漂流中のB船を避けると思い、継続的にA船の動向を監視していなかったため、避航する時機を逸し、両船が衝突したものと考えられる。</p> <p>A船は、波しぶきによって操舵室前面の窓から船外が見づらかったが、旋回窓を回すことにより前方の視界を確保することができ、また、レーダーを併用することにより、B船を視認することは可能であったものと考えられる。</p>
<p><b>再発防止策</b></p>	<p>今後の同種事故等の再発防止に役立つ事項として、次のことが考えられる。</p> <ul style="list-style-type: none"> <li>・ 小型船舶の船長は、波しぶきで前方が見えづらい場合、旋回窓を作動させて見張りを行い、必要に応じて操舵室の外に出て、周囲の状況を確認すること。</li> <li>・ レーダーを備えた小型船舶の船長は、レーダーを適切に調整するとともに、レーダー画面上で薄く表示されたり消失されたりする映像を認めた場合、航行に支障がないと早期に判断せず、目視により同映像の真偽を確認すること。</li> <li>・ 小型船舶の船長は、漂流中、接近する他船を認めた場合、他船が自船を避けると思わず、余裕がある時機に自船を移動させるなど、衝突を避けるための措置を採ること。</li> </ul>
