船舶事故調査報告書

令和7年12月17日

運輸安全委員会（海事専門部会）議決

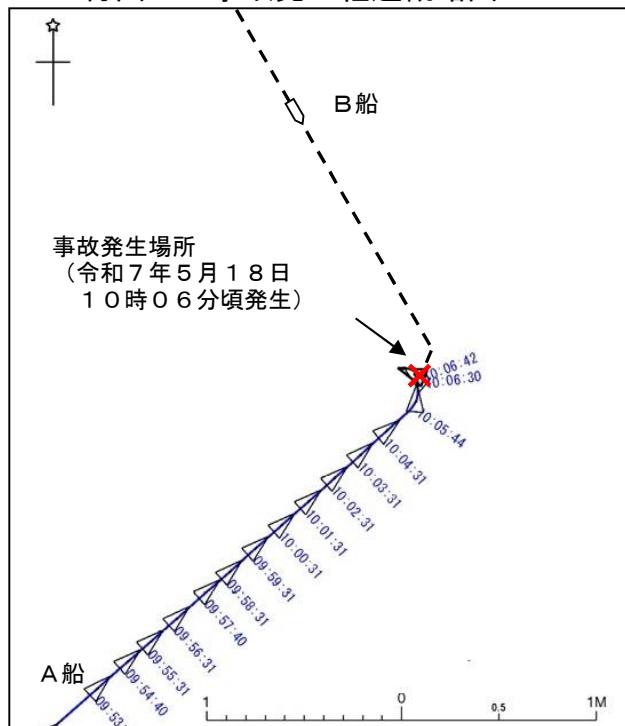
付図1 事故発生経過概略図

<p>船長Aは、約0.3Mに接近したB船が避航する様子を見せず、更に接近して衝突の危険を感じ、右舷船首方から反航船が接近していたので、左舵を取り、A船を減速させたものの、左転中にB船が右転し、A船の右舷船尾部とB船の船首部とが衝突した。</p> <p>船長Aは、A船を停止させ、A船の乗組員に損傷状況を確認させ、海上保安庁へ本事故の発生を通報した後、A船を愛知県名古屋港の港外に錨泊させた。</p> <p>B船は、船長Bが1人で乗り組み、友人2人を乗せ、釣りの目的で、船長Bがフライングブリッジで操船に当たり、両舷各1本及び船尾2本の竿から長さ約30mの釣り糸をそれぞれ延ばしてトローリングを行なながら、約6~7knの速力で南南東進していた。</p> <p>船長Bは、視界が若干悪いと感じたものの、目視で前方を見渡して近くに他船を見掛けなかったので、前方に航行の支障となる他船はいないと思い、後方を向いたまま竿の動きや仕掛け付近の海面に意識を向け、同じ針路及び速力で操船を続けていた。</p> <p>船長Bは、無線で仲間からの釣果情報を聞いて、前方の状況を確認しないまま、B船を右転させて大王崎南方沖の浮魚礁付近に向け、自動操舵に切り換えて南西進させた。</p> <p>船長Bは、操舵室に設置されたレーダーで前方の状況を確認しようと思い、フライングブリッジから移動してレーダーを調整していたとき、突然衝撃を感じ、顔を上げて船首方を見て、B船とA船とが衝突したことを知った。</p> <p>船長Bは、B船の損傷状況を確認して、海上保安庁に本事故の発生を通報した後、自力でB船を航行させて三重県鳥羽市本浦漁港に入った。</p> <p>船長Bは、A船の汽笛信号に気付かなかった。</p> <p>(付図1 事故発生経過概略図 参照)</p>
分析	<p>A船は、北東進中、船長Aが、左舷船首方からA船進路上に向けて航行するB船がいずれ避航すると思い、適切な時機に避航動作を取らなかったことから、警告信号を鳴らして接近したB船を避航しようと左舵を取って減速したものの、B船と衝突したものと考えられる。</p> <p>船長Aは、B船に避航を促す目的で警告信号を行った後も、B船の避航を期待して動静を見ていたことから、適切な時機に避航動作を取らなかったものと考えられる。</p> <p>B船は、トローリングを行なながら南南東進中、船長Bが、前方に航行の支障となる他船はいないと思い、竿の動きや仕掛け付近の海面に意識を向け前方の見張りを行っていなかったことから、A船との接近に気付かずB船を右転させ、A船と衝突したものと考えられる。</p> <p>船長Bは、視界が若干悪いと感じたものの、目視で前方を見渡して</p>

近くに他船を見掛けなかつたことから、前方に航行の支障となる他船はいないと思ったものと考えられる。
原因	本事故は、A船が北東進中、B船がトローリングを行いながら南南東進中、船長Aが、左舷船首方からA船進路上に向けて航行するB船がいずれ避航すると思い、適切な時機に避航動作を取らなかつたため、また、船長Bが、前方に航行の支障となる他船はいないと思い、釣りに意識を向けて前方の見張りを行つていなかつたため、A船の接近に気付かずB船を右転させ、両船が衝突したものと考えられる。
再発防止策	今後の同種事故等の再発防止に役立つ事項として、次のことが考えられる。 <ul style="list-style-type: none"> ・船橋当直者は、左舷方に自船の進路を横切る態勢の船舶を認めた場合、自船が保持船であつても、相手船の動きに疑問が生じた場合は、早期に避航動作を取ること。 ・小型船舶の船長は、遊漁中であつても、前方に航行の支障となる他船はいないと思ひ込まず、目視及びレーダーの活用などにより常時周囲の見張りを適切に行うこと。
