船舶事故調査報告書

事故種類	乗揚
発生日時	令和7年7月27日 23時30分頃
発生場所	京都府京丹後市蒲井漁港北方沖の八ツ頭北岸 久美浜港西防波堤灯台から真方位303° 1,550m付近 (概位 北緯35° 39.5′ 東経134° 53.2′)
事故の概要	プレジャーボートSHIMONOは、帰航中、岩場に乗り揚げた。
事故調査の経過	令和7年8月19日、主管調査官（神戸事務所）を指名 原因関係者から意見聴取手続実施済
事実情報 船種船名、総トン数 船舶番号、船舶所有者等	プレジャーボート SHIMONO、0.4トン KT3-11461（漁船登録番号）、個人所有 第251-19081号（船舶検査済票の番号）
乗組員等に関する情報	船長、二級小型
負傷者	なし
損傷	左舷船首部外板に擦過傷
気象・海象	気象：天気 晴れ、風向 南南東、風力 1、視界 良好 海象：波高 約0.5m、潮汐 上げ潮の初期
事故の経過	<p>本船は、船長が1人で乗り組み、蒲井漁港北方沖でいか釣りを行った後、法定灯火を表示して同漁港に向けて手動操舵で帰航を開始し、約5ノットの対地速力で南進していた。</p> <p>船長は、慣れた海域なので、蒲井防波堤標識灯（以下「本件標識灯」という。）の灯光の見え具合で船位を把握できるとして操船を続けていた。</p> <p>船長は、八ツ頭と称される水上岩の東方沖を通過した頃と思っていたところ、船体に衝撃を感じた。</p> <p>船長が船首方を懐中電灯で照らしたところ、本船は八ツ頭の北側岩場に乗り揚げていた。</p> <p>(図1 参照)</p>

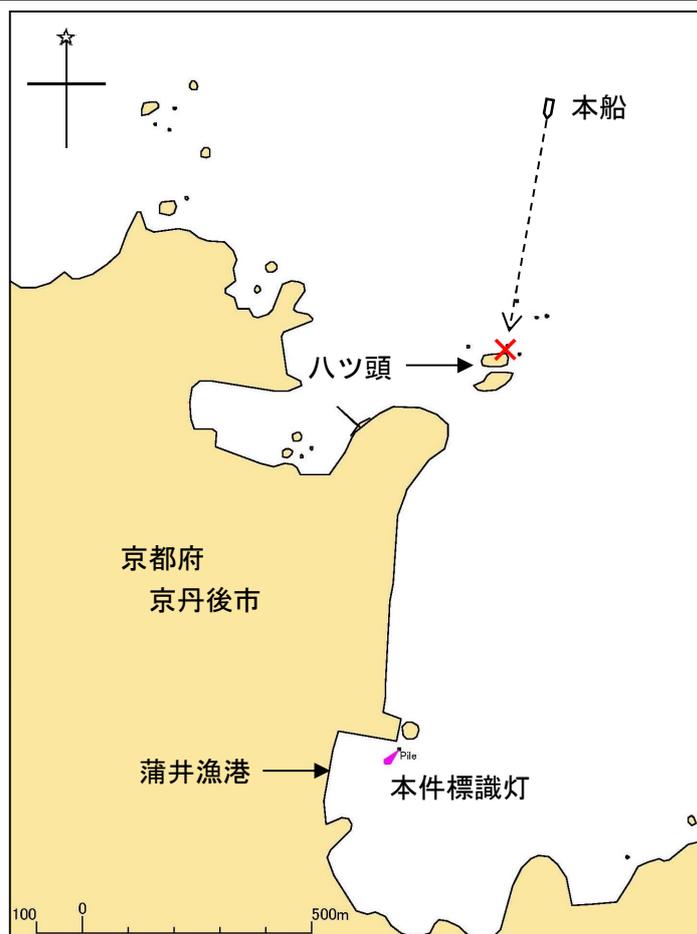
図1 事故発生経過概略図

本船は、南進中、船長が、本件標識灯の灯光の見え具合で船位を把握できると思い、憶測で操船を続けたことから、ハツ頭北岸に乗り揚げたものと考えられる。

船長は、本船にGPSプロッター及びレーダーを搭載していなかったことから、ハツ頭の位置及び船位の確認を目測に頼っていたものと考えられる。

本事故は、夜間、本船が、南進中、船長がハツ頭の位置及び船位の確認を目測に頼っていたため、ハツ頭北岸に乗り揚げたものと考えられる。

再発防止策	<p>今後の同種事故等の再発防止に役立つ事項として、次のことが考えられる。</p> <ul style="list-style-type: none">・ 小型船舶の船長は、夜間、前路に障害物が存在する海域を操船する際、測位可能な航海計器（GPSプロッター等）を装備・活用し、障害物の位置及び船位の確認を行うことが望ましい。
--------------	--
