船舶事故調査報告書

令和8年1月21日

運輸安全委員会（海事専門部会）議決

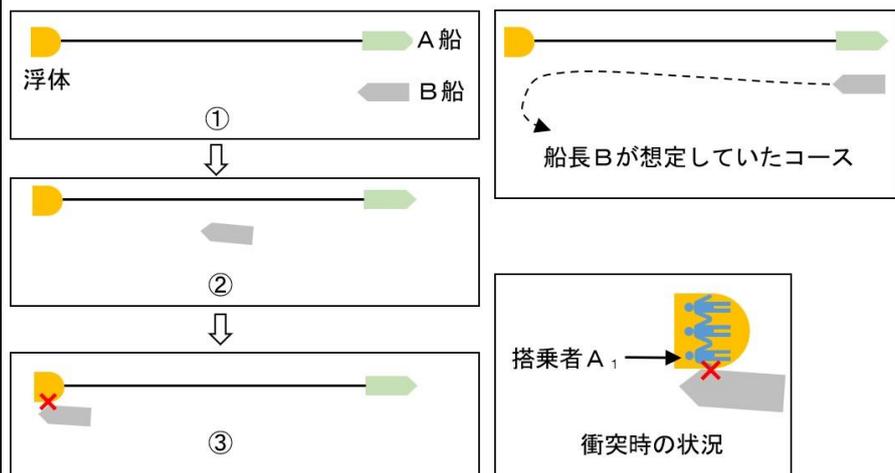
船長Bは、浮体に近づいてきたので搭乗者に声を掛けようと思い、スロットルレバーから指を離して減速を開始したものの、B船は、行きあしが残った状態で前進を続け、右舷船首方から接近する浮体の右側に右舷船首部が接触し、そのまま浮体を通過した。

図1 衝突前後の両船及び浮体の相対位置関係
