船舶事故調査報告書

令和8年1月21日

運輸安全委員会（海事専門部会）議決

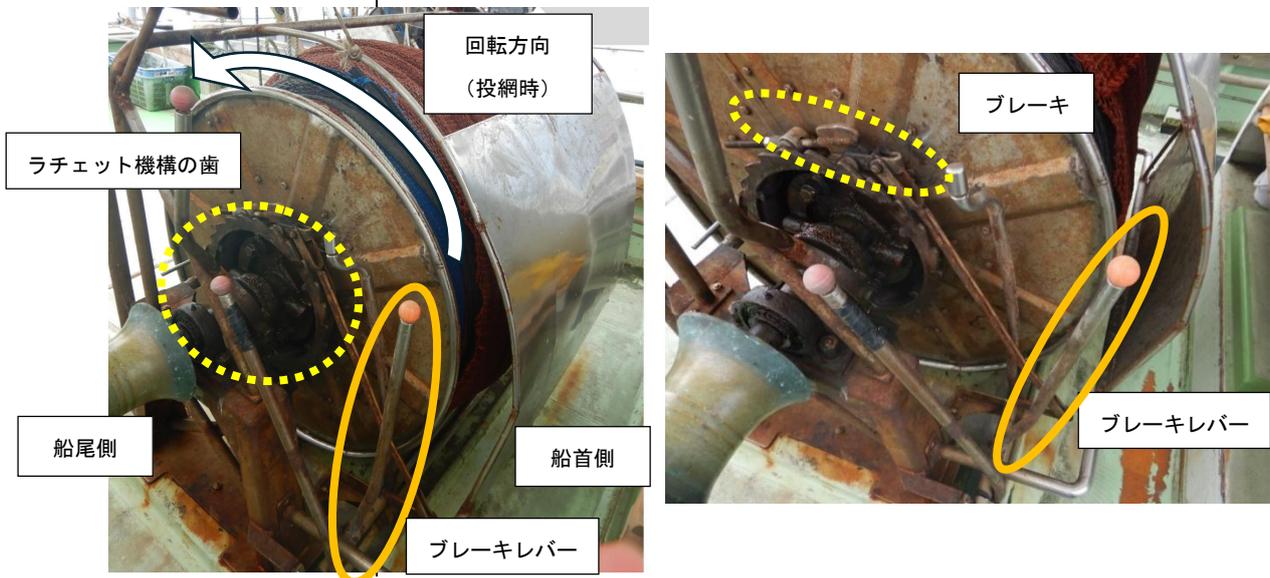
写真1 本件ローラー及びブレーキレバーの状況（概要）

船長は、漁網と本件ローラーとを繋ぐワイヤロープを繰り出していったところ、突然、ブレーキレバーと機構部を繋ぐ金属製ボルト（以下「本件ボルト」という。）が破損し、ブレーキレバーを操作してもブレーキを効かせることができなくなった。（写真1参照）

本件ローラーのブレーキは、ブレーキレバーを船首尾方向に動かすと、ブレーキパッドが機械的に連動する設計となっていたが、本事故当時、本件ボルトが破損したことで、ブレーキレバーを操作してもブレーキが作動しない状態となっていた。

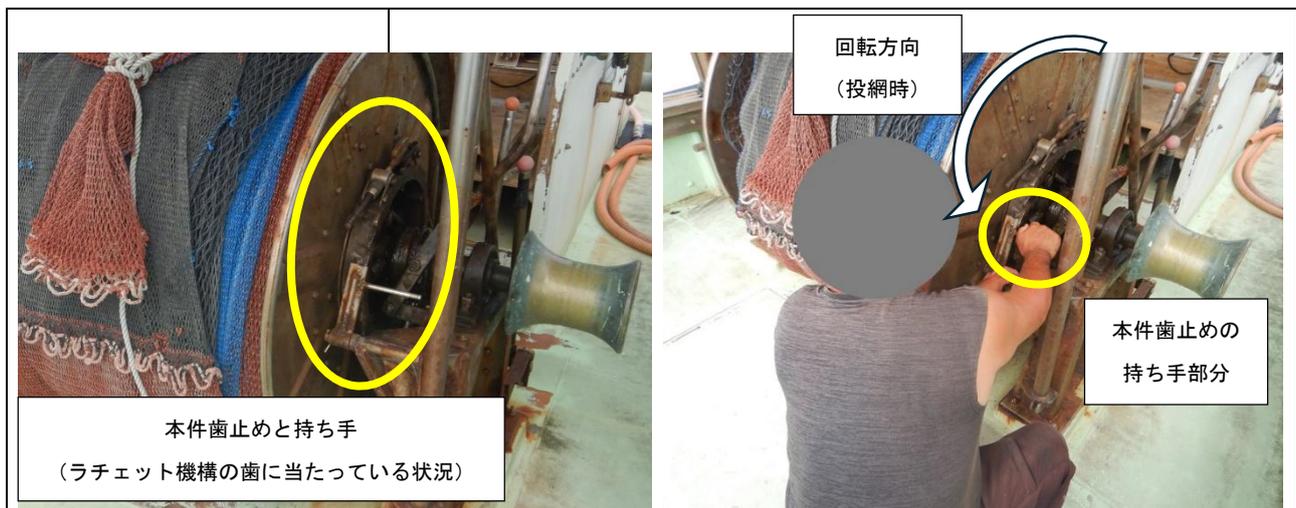
写真2 本件歯止め及び本件ローラーの回転を止めようとする状況
(再現)

船長は、本件ローラーのブレーキレバーから手を放し、本件ローラーの回転を停止させるため、本来は揚網時に本件ローラーが漁網の重さで逆回転することを防止する目的で使用する‘ラチェット機構（回転を一方向に制限するもので、反方向には回らない機構。一般に歯車と歯止めから構成される。）の歯に当てる歯止め’（以下「本件歯止め」という。）の持ち手を右手で握り、本件ローラーのラチェット機構の歯に押し当てた。（写真2参照）

船長は、回転する本件ローラーのラチェット機構の歯に本件歯止めが弾かれるように跳ね、本件歯止め及び本件歯止めの持ち手が右手に当たった。

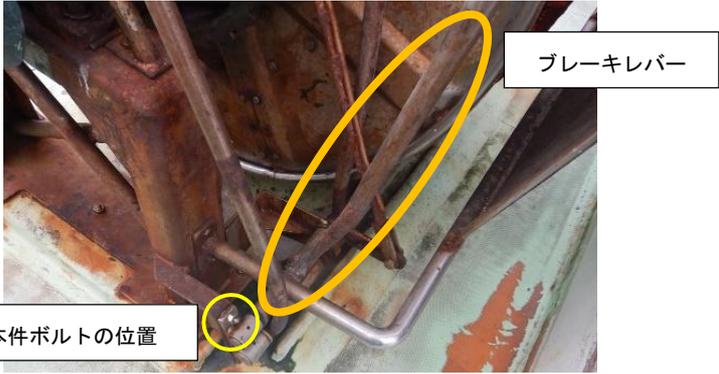
<p style="text-align: center;">写真3 ブレーキレバーを固定する本件ボルト（修理後）</p> <p>本事故当時、本船は、進水から約37年が経過していた。</p> <p>船長によれば、本事故発生前までに行った4回の操業では、本件ローラーのブレーキは正常に作動しており、使用時に違和感もなかったとのことであった。</p> <p>船長によれば、本件ローラーのブレーキレバーを固定する本件ボルトは、経年により劣化していたとのことであるが、本事故後、本件ボルトは交換の上、廃棄されており、本件ボルトが破損した経緯については不明である。</p>
<p>分析</p>	<p>本船は、投網作業中に本件ローラーのブレーキが効かなくなった際、船長が本件ローラーを止めようとして、回転中のラチェット機構の歯に本件歯止めを当てたことから、本件歯止めが弾かれるように跳ね、本件歯止め及び本件歯止めの持ち手が船長の右手に当たり、負傷したものと考えられる。</p> <p>船長は、ふだんから投網の速さを調整する際は、ブレーキ操作のほか、本船の速力を増減速させることでも調整していたが、本事故当時、ブレーキが効かなくなったことで慌てていたことから、本船を減速させることを思い付かず、本件歯止めを当てることで本件ローラーの回転を停止させようとしたものと考えられる。</p>
<p>原因</p>	<p>本事故は、本船の投網作業中に本件ローラーのブレーキが効かなくなった際、船長が本件ローラーを止めようとして回転中のラチェット機構の歯に本件歯止めを当てたため、本件歯止めが弾かれるように跳ね、本件歯止め及び本件歯止めの持ち手が船長の右手に当たったことにより発生したものと考えられる。</p>
<p>再発防止策</p>	<p>今後の同種事故等の再発防止に役立つ事項として、次のことが考えられる。</p> <ul style="list-style-type: none"> ・ 漁船の船長は、回転中のネットローラー等の同回転部に棒等を当てないこと。 ・ 漁船の船長は、ネットローラーのブレーキ等について、出漁前に異常がないことを点検すること。 ・ 漁船の所有者は、ネットローラーのブレーキ等の主要な部分につ

いて、定期的に点検整備すること。
--	------------------
