船舶事故調査報告書

令和8年1月21日
運輸安全委員会（海事専門部会）議決

事故種類	乗組員負傷
発生日時	令和7年3月17日 14時05分頃
発生場所	愛媛県松山港 松山港吉田浜地区防波堤灯台から真方位283° 1,760m付近 (概位 北緯33° 51.1' 東経132° 40.4')
事故の概要	油タンカーあかつき丸の機関士は、あかつき丸から給油船が離れる際、左手中指が給油船の係船索とあかつき丸のクローズドチョック ^{*1} との間に挟まれて負傷した。
事故調査の経過	令和7年5月2日、主管調査官（広島事務所）を指名 原因関係者から意見聴取手続実施済
事実情報 船種船名、総トン数 船舶番号、船舶所有者等	A 油タンカー あかつき丸、28,747トン 141402、旭タンカー株式会社（A社） B 給油船 春日丸、499トン 144812、竹谷海運株式会社
乗組員等に関する情報	A 機関士A、二級（機関）
負傷者	負傷 1人（機関士A）
損傷	なし
気象・海象	気象：天気 晴れ、風向 西南西、風力 5、視界 良好 海象：うねり 波向西、波高約1.5m、潮汐 下げ潮の中央期
事故の経過	<p>A船は、船長及び機関士Aほか19人が乗り組み、B船からの補油作業を行うこととし松山港に錨泊した。</p> <p>A船は、左舷後部にB船の左舷後部を接舷させ、B船の船首部及び船尾部からそれぞれ係船索を出させて、A船に係止した。</p> <p>このうち、B船船尾部の係船索（以下「本件係船索」という。）は、A船左舷後部のクローズドチョックを通し、本件係船索の先端部のアイをA船のビットに係止されていた。（図1参照）</p>

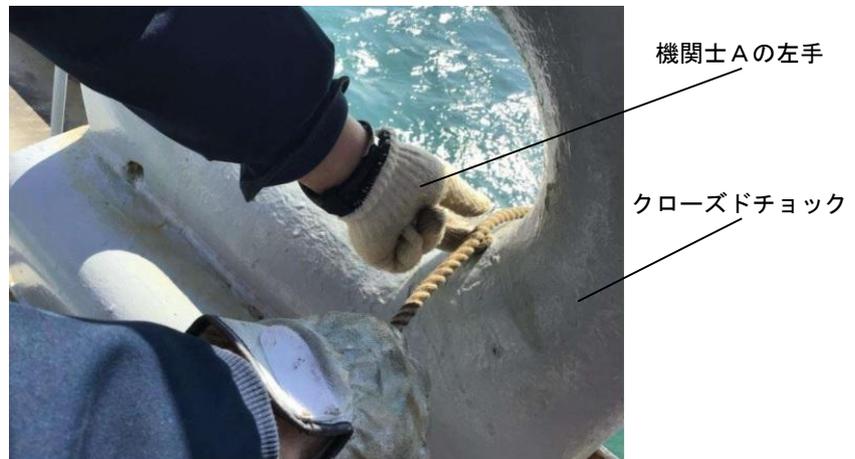
機関士Aは、伸出した本件係船索が係船機のリールに噛み込み、その部分で固定されたことにより、リールが伸出方向に回転し引かれて緊張し、左手中指が本件係船索とクローズドチョックとの間に挟まれた。(写真1、図2参照)

写真1 機関士Aの左手中指が挟まれた状況（再現）
（A社提供）

- ・係船索解らん作業に当たる乗組員は、突然の係船索の緊張に備え、係船機を操作する側と確実に意思疎通を図り、自らの判断のみで係船索を解らんしないこと。
- ・係船索解らん作業に当たる乗組員は、クローズドチョック等の付近にある係船索を不用意に手で掴まないこと。
- ・船舶所有者等は、給油船の補油作業時の係船作業について、乗組員の役割を定め、作業指揮者による乗組員への注意喚起や安全確認を行うこと。

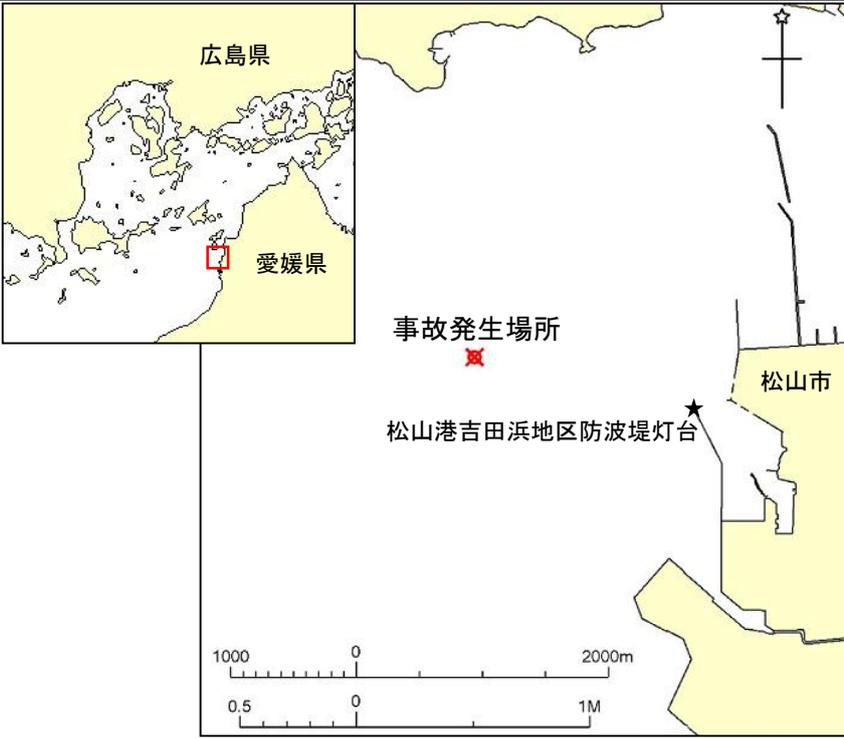
<p style="text-align: center;">図 2 事故発生場所概略図</p> <p>機関士 A は、他の乗組員の手当を受けた後、A 船から愛媛県松山市所在の病院に搬送され、左中指指尖部^{せん}デグロービング損傷と診断された。</p> <p>A 社は、給油船の補油作業時の係船作業について、乗組員の役割を定めていなかった。</p>
<p>分析</p>	<p>B 船は、A 船からの離船作業中、機関士 A が、B 船からの本件係船索の解らん要請を確認しないまま、本件係船索を外そうと左手で本件係船索を掴んだことから、緊張した本件係船索とクローズドチョックとの間に左手中指が挟まれて負傷したものと考えられる。</p> <p>機関士 A は、B 船内のマイクによる「船尾索レッコー」の連絡を聞いた後、緊張していた本件係船索が弛んだことから、係船索解らん作業が開始したものと思込み、同作業に取り掛かろうとしたものと考えられる。</p> <p>A 社は、給油船の補油作業時の係船作業について、乗組員の役割を定めていなかったことから、作業指揮者による乗組員への注意喚起や安全確認が行われていなかったものと考えられる。</p>
<p>原因</p>	<p>本事故は、B 船が A 船からの離船作業中、機関士 A が、B 船からの本件係船索の解らん要請を確認しないまま、本件係船索を外そうと左手で本件係船索を掴んだため、緊張した本件係船索とクローズドチョックとの間に左手中指が挟まれたことにより発生したものと考えられる。</p>
<p>再発防止策</p>	<p>A 社は、本事故後、次の措置を採った。</p> <ul style="list-style-type: none"> ・ 運航船舶の乗組員に対し、本事故及び過去の係船作業事例を周知
