船舶事故調査報告書

令和8年1月21日
運輸安全委員会（海事専門部会）議決

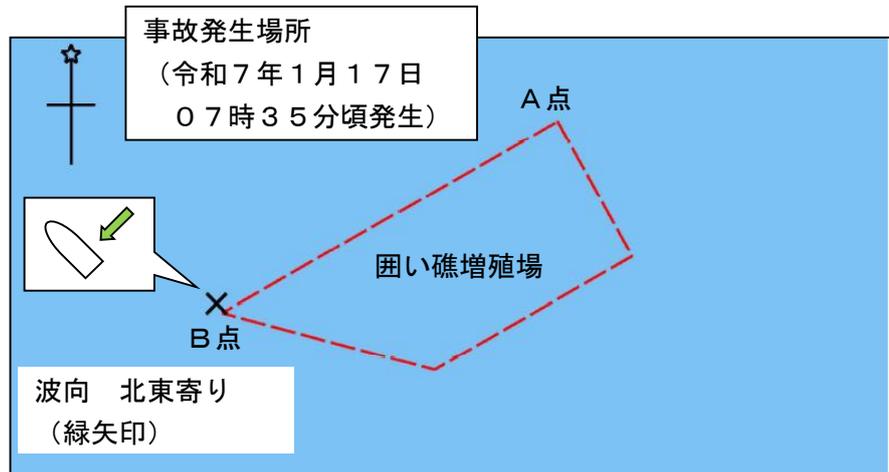
図2 事故発生場所概略図（拡大）

本船は、B点に着き、船首を北西に向けて漂泊した状態で、乗組員A₁が船首部に座り、乗組員A₂が竹竿を投入する目的で船体中央部に立ち、船長が船尾部に座って本件作業を行うB点の海面（左舷側）に視線を向けていたところ、右舷側から高波を受けて甲板上に海水が打ち込んで浸水した。（図2参照）
