船舶事故調査報告書

令和8年1月21日

運輸安全委員会（海事専門部会）議決

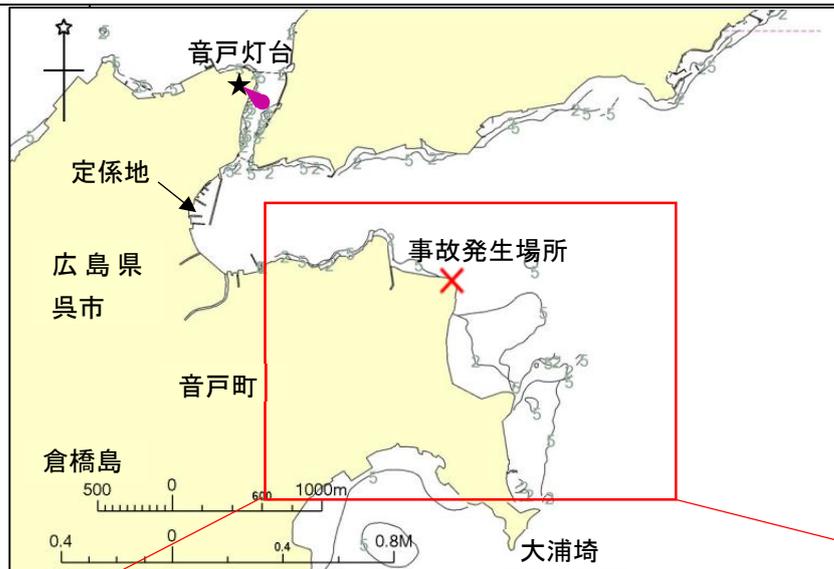
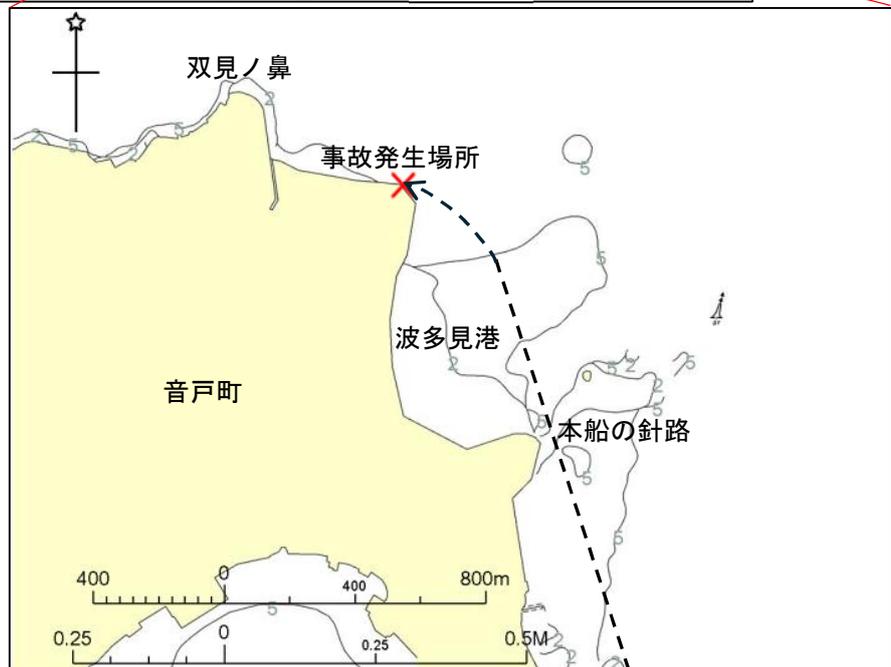
図1 事故発生経過概略図

事故種類	乗揚
発生日時	令和7年3月30日 15時00分頃
発生場所	広島県呉市倉橋島波多見港北方沖 音戸灯台から真方位133° 1.1海里（M）付近 （概位 北緯34° 11.2′ 東経132° 33.1′）
事故の概要	漁船光栄丸は、西北西進中、浅所に乗り揚げた。
事故調査の経過	令和7年5月2日、主管調査官（広島事務所）を指名 原因関係者から意見聴取手続実施済
事実情報 船種船名、総トン数 船舶番号、船舶所有者等	漁船 光栄丸、1.3トン HS3-37698（漁船登録番号）、個人所有 第270-40666号（船舶検査済証の番号）
乗組員等に関する情報	船長、一級小型・特殊・特定
負傷者	なし
損傷	プロペラに欠損、右舷中央部船底外板に凹損等
気象・海象	気象：天気 曇り、風向 西南西、風力 2、視界 良好 海象：波高 約0.5m、下げ潮の末期、潮高 約52cm（音戸ノ瀬戸）
事故の経過	<p>本船は、船長が1人で乗り組み、呉市音戸町の大浦崎南西方にある養殖場で給餌を行った後、帰航する目的で、同崎東方沖を経由して同町に所在する定係地に向かった。</p> <p>船長は、船尾部にある操縦スタンドの前に立ち、前方を見ながら、手動操舵により約6～7ノット（kn）の対地速力で本船を北北西進させていた。</p> <p>船長は、左舷船首方にある音戸町の双見ノ鼻を目指しながら、本船が波多見港東方沖を航行中、転針予定地点に差し掛かり、少し左舵を取っていた際、前日に本船の給油を行ったことをふと思い出した。このため、漁業協同組合担当者に給油代金の支払いを依頼しようと思った。</p> <p>船長は、漁業協同組合担当者に連絡を入れようと、舵輪から両手を放し、数分間、携帯電話の発信操作を繰り返していたところ、本船は、緩やかに左転して波多見港北方沖の浅所（以下「本件浅所」という。）に乗り揚げた。（図1参照）</p>

<p>本船の喫水は、船首約0.35m、船尾約0.80mであった。</p>
分析	<p>本船は、波多見港東方沖を手動操舵で北北西進中、船長が、左舵を取ったまま、舵輪から手を放して携帯電話を操作し、周囲の見張りを適切に行わなかったことから、本件浅所に乗り揚げたものと考えられる。</p> <p>船長が、携帯電話の操作をしたのは、給油代金の支払いについて気になったことから、支払いを漁業協同組合担当者に依頼しようとしたことによるものと考えられる。</p>
原因	<p>本事故は、本船が、波多見港東方沖を手動操舵で北北西進中、船長が、左舵を取ったまま、舵輪から手を放して携帯電話を操作し、周囲の見張りを適切に行わなかったため、本件浅所に乗り揚げたものと考えられる。</p>
再発防止策	<p>今後の同種事故等の再発防止及び被害の軽減に役立つ事項として、次のことが考えられる。</p> <ul style="list-style-type: none"> ・ 小型船舶の船長は、手動操舵中、携帯電話などの操作を行わず、操船に意識を集中すること。 ・ 船長は、事故が発生した場合、速やかに海上保安庁に通報すること。
