船舶事故調査報告書

令和8年1月21日

運輸安全委員会（海事専門部会）議決

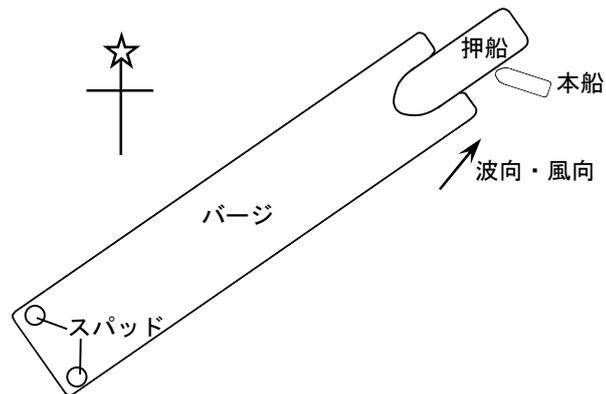
図1 押船列、本船及び波向・風向の状況

作業員Aは、本船のロープを手に持ち、押船の左舷中央部のビットと本船の右舷船首部のビットにロープをかけて固縛しようとしたが、本船が風浪により動揺してできなかった。(図1参照)

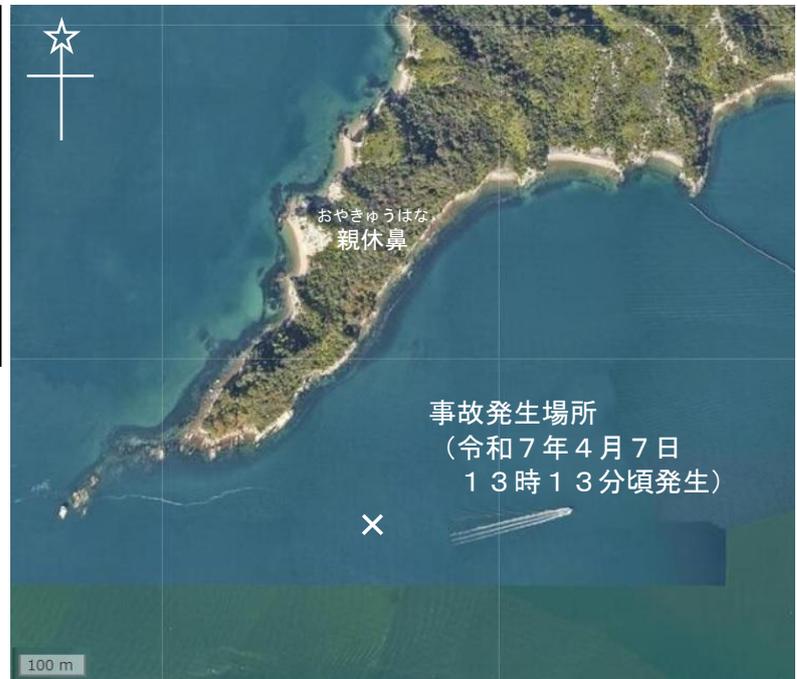
図2 事故発生場所概略図

作業員Aは、本船の動揺により体勢を崩し、とっさにロープを手放して、本船の右舷船首部のビットを右手で掴んだところ、本船が風浪により押船に接近し、右手を本船の右舷船首部のビットと押船の左舷中央部外板との間に挟まれた。(図2参照)

<p>船長、作業員A及び作業員Bは、押船の左舷側に設置された昇降設備を取り外して、右舷側への移動が可能であることを知らなかったものと考えられる。</p> <p>A社担当者は、水深測定の安全管理を行っていたが、水深測定の実施について、作業員A及び作業員Bに一任していたものと考えられる。</p>
原因	<p>本事故は、本船が風浪によって動揺する中、船長が押船に係留しようとして押船の左舷側（風上側）に本船を接近させたため、係留作業を行おうと本船に移乗した作業員Aが、船体動揺によって体勢を崩し、本船の右舷船首部のビットを右手で掴んだ際、右手が同ビットと押船の左舷中央部外板との間に挟まれたことにより発生したものと考えられる。</p>
再発防止策	<p>A社は、本事故後、次の措置を採った。</p> <ul style="list-style-type: none"> ・ 押船の昇降設備を右舷にも設置し、両舷から昇降可能とした。 ・ 押船から作業船へ移乗する際、経験を有する作業員から移乗し、固縛作業を行う。 ・ 小型作業船の船長は、風浪の影響を考慮した操船を行い、状況に応じて、作業船を前進とし、押船に船首部を押し付けた状態での移乗を行う。 <p>今後の同種事故等の再発防止に役立つ事項として、次のことが考えられる。</p> <ul style="list-style-type: none"> ・ 小型作業船の船長は、押船の甲板上から小型作業船の甲板上へ作業員を移乗させる際、風浪の状況を考慮し、動揺が少ない船体の風下側に接舷すること。
