船舶事故調査報告書

令和8年1月21日
運輸安全委員会（海事専門部会）議決

事故種類	衝突（橋脚）
発生日時	令和7年5月29日 14時55分頃
発生場所	山口県大島瀬戸（大島大橋第4橋脚） 大磯灯台から真方位067°800m付近 （概位 北緯33°57.4′ 東経132°11.1′）
事故の概要	引船菜穂は、起重機船第十八久栄号をえい航して西南西進中、第十八久栄号が橋脚に衝突した。
事故調査の経過	令和7年6月5日、主管調査官（広島事務所）を指名 原因関係者から意見聴取手続実施済
事実情報 船種船名、総トン数 船舶番号、船舶所有者等	A 引船 菜穂、19トン 260-31983 広島、上田船舶株式会社 B 起重機船 第十八久栄号、総トン数不詳（全長50m） なし、株式会社久栄建設
乗組員等に関する情報	船長A、一級小型・特殊・特定
負傷者	なし
損傷	A なし B 左舷船尾部外板に凹損等 橋脚 第4橋脚防衝工（緩衝材）に曲損
気象・海象	気象：天気 曇り、風向 西、風速 約2m/s、視程 約2海里 海象：海上 平穏、潮汐 低潮時 潮流 大島瀬戸東口から同瀬戸中央に向かう南西流及び大島瀬戸の大島大橋中央付近に西流約4.3ノット（kn）
事故の経過	A船は、B船の回航の目的で、空船のB船をえい航して山口県防府市西浦泊地に向け、広島県江田島市秋月沖を出航した。A船及びB船は、A船船尾部とB船船首部の間を約60mとしてえい航索で繋いで引船列（以下「A船引船列」という。）を構成し、A船には、船長Aほか1人（以下「機関員A」という。）が乗り組み、B船には作業員6人を乗せていた。 船長Aは、A船引船列が15時頃に大島瀬戸を通航する予定とし、出航前に潮汐表を見て同瀬戸中央付近に1.5～2.0kn程度の西流があると予測していた。 船長Aは、操舵室でレーダー及びGPSプロッターを作動させ、操舵室中央に立った姿勢で操船を行い、操舵室左舷側の扉付近で機関員Aに見張りを行わせていた。 A船引船列は、山口県周防大島町田ノ尻鼻北方沖を約4knの速力（対地速力、以下同じ。）で、手動操舵により南西進した。

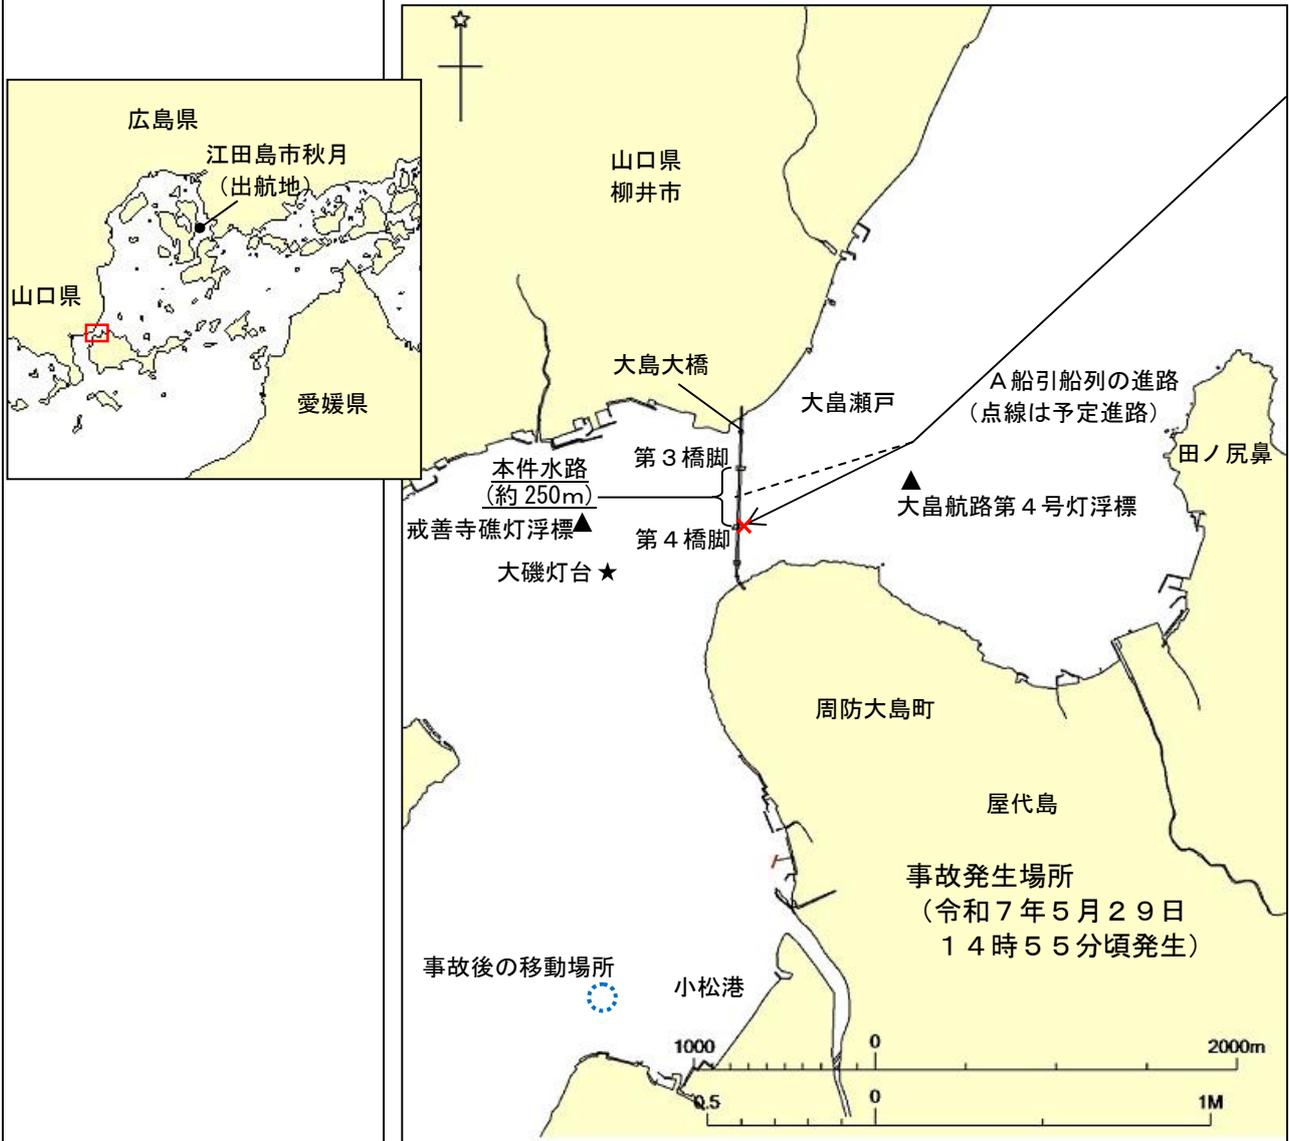
図1 事故発生場所概略図

船長Aは、大島瀬戸に架かる大島大橋から東方1,000m付近で、進路目標とした‘大島大橋の第3橋脚と第4橋脚の間’（以下「本件水路」という。）の中央を目視で確認し、右舵を取りA船引船列を西南西進させた。（図1参照）

のの、B船の左舷船尾部が第4橋脚防衝工の北東角に衝突した。

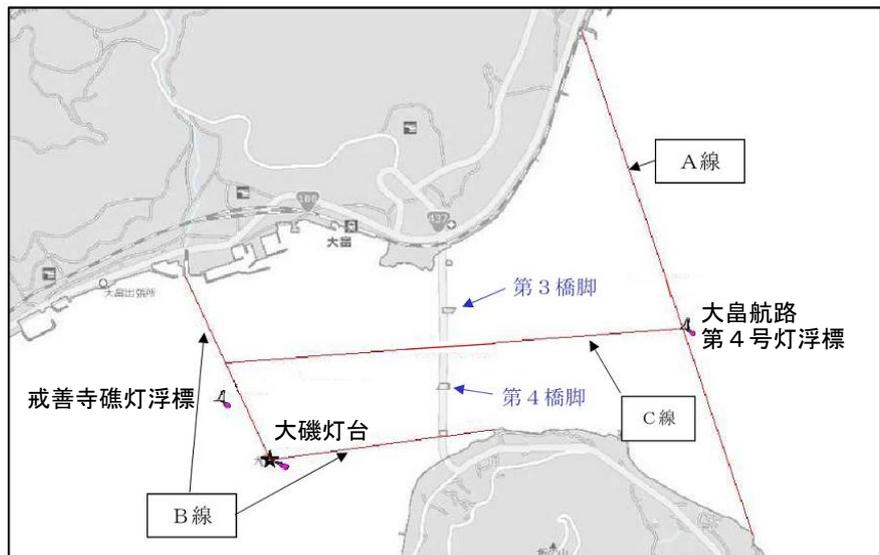
図2 大島瀬戸における経路の指定に関する告示 概略図

大島瀬戸は、海上交通安全法（昭和47年法律第115号）第25条に基づき告示（昭和50年4月4日海上保安庁告示第59号）により航行経路が指定されており、その概要は次のとおりである。（図2参照）

- (1) 図2のA線、B線の順に横切って航行しようとする総トン数5トン以上の船舶（西行船）は、次の各号によらなければならない。
 - ① C線以北の海域を航行すること。ただし、大島大橋の橋脚付近の海域において他の船舶と行き会わないときは、この限りでない。
 - ② 大島大橋の第3橋脚と第4橋脚との間を経て航行すること。
- (2) 図2のB線、A線の順に横切って航行しようとする総トン数5トン以上の船舶（東行船）は、次の各号によらなければならない。
 - ① C線以南の海域を航行すること。ただし、大島大橋の橋脚付近の海域において他の船舶と行き会わないときは、この限りでない。

<p>② 大島大橋の第3橋脚と第4橋脚との間を経て航行すること。</p> <p>③ 戒善寺礁北方の海域を経て航行すること。</p>
分析	<p>A船引船列は、西南西進中、船長Aが、GPSプロッターによる船位の確認を適切に行わなかったことから、B船が本件水路の中央よりも南側に寄ったまま航行していることに気付くのが遅れ、A船の転舵及び増速を行ったものの、A船にえい航されるB船が第4橋脚に衝突したものと考えられる。</p> <p>船長Aは、GPSプロッターを作動させていたものの、慣れた海域であったことから、目視のみで船位を把握し、同プロッターに表示された情報を活用していなかったものと考えられる。</p> <p>本事故当時、大島瀬戸東口から同瀬戸中央には向かう南西流及び同瀬戸中央付近に約4.3knの西流があり、船長Aは通航予定時刻の潮流の情報の確認を適切に行っておらず、船長Aの予測よりも強い潮流があったものと考えられる。</p> <p>船長Aは、大島瀬戸通航時、あらかじめ順潮であることを予測していたこと、また、B船をえい航していることを踏まえ、A船引船列の操縦が難しくなることを認識しつつ、慎重にかつ継続的に船位の確認を行う必要があったものと考えられる。</p>
原因	<p>本事故は、A船引船列が大島瀬戸東口から約4.3knの西流がある同瀬戸中央に向かって西南西進中、船長Aが、目視のみで船位を把握し、GPSプロッターによるA船引船列の船位の確認を適切に行わなかったため、A船にえい航されるB船が本件水路の中央よりも南側に寄ったまま航行していることに気付くのが遅れ、B船が第4橋脚に衝突したものと考えられる。</p>
再発防止策	<p>今後の同種事故等の再発防止に役立つ事項として、次のことが考えられる。</p> <ul style="list-style-type: none"> ・ 小型船舶で他船をえい航する船長は、潮流の発生している海域を航行する場合、目視に加えて自船に搭載している航海計器（GPSプロッター等）に表示された情報を有効に活用し、常に自船の船位及びえい航する船舶の被えい航状況を確認しながら操船すること。 ・ 船長は、潮流の流速及び流向の変化が大きい海域を航行する場合、航行予定時刻に予測される潮流の情報の確認を適切に行い、自船の操縦性から安全に航行できる時機に同海域を通航すること。
