船舶事故調査報告書

令和8年1月21日

運輸安全委員会（海事専門部会）議決

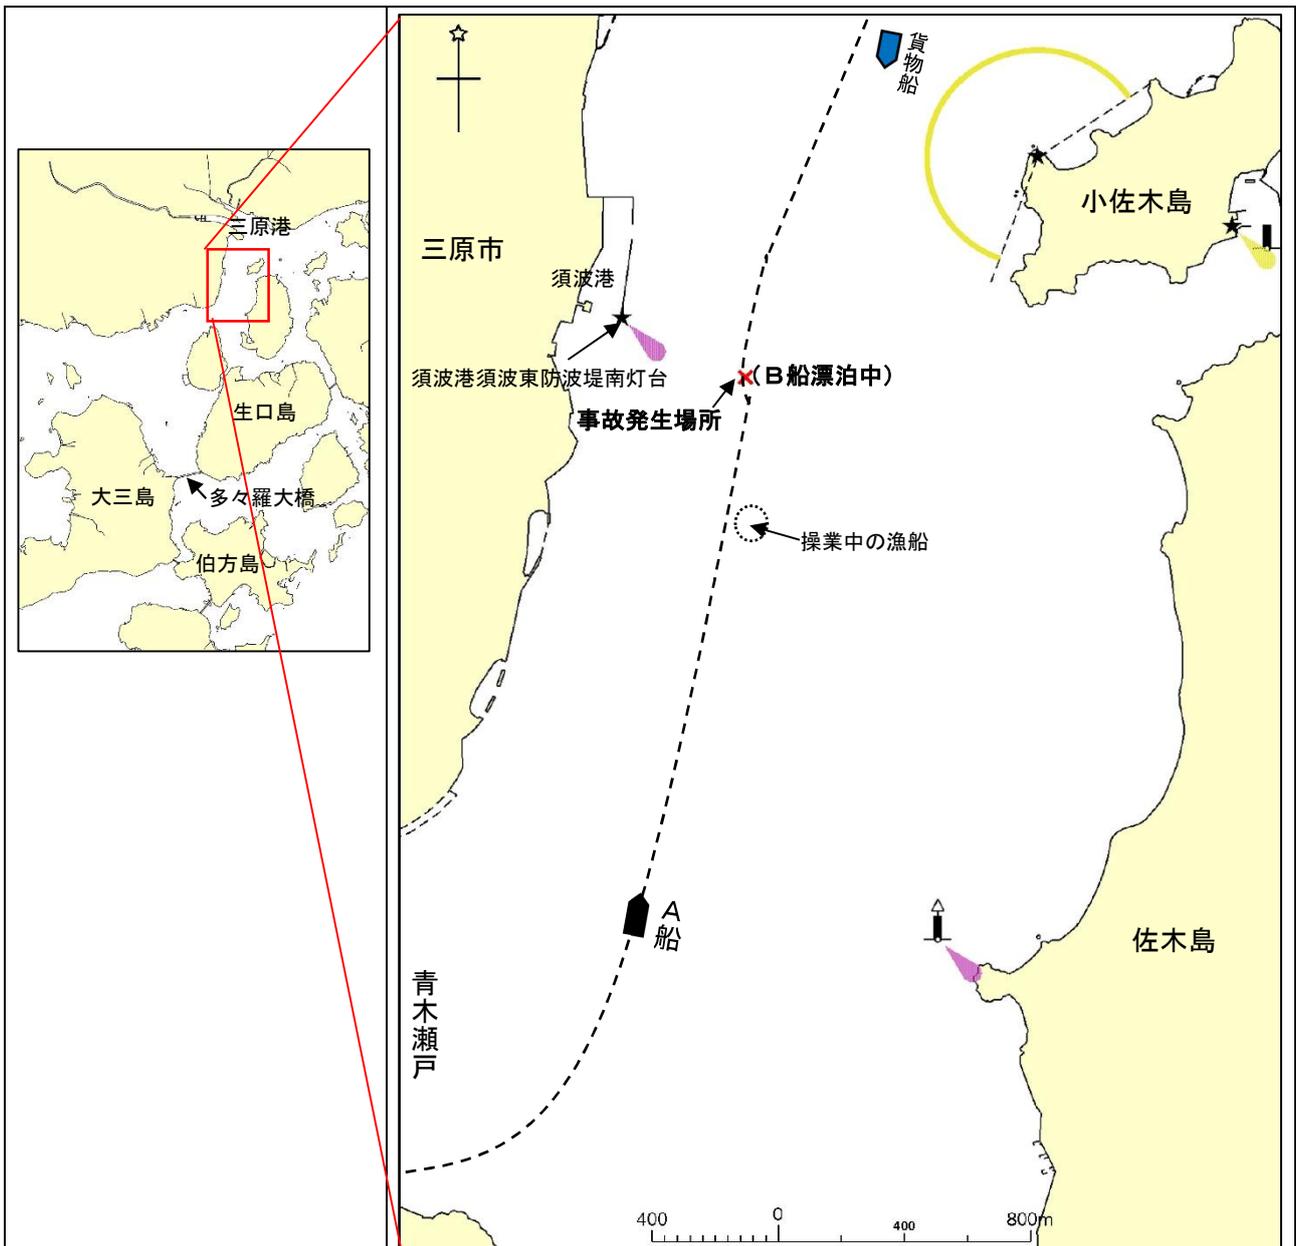
図1 事故発生経過概略図

A 船は、北北東進中、航海士 A が、手動操舵で操船中、前路の見張りを適切に行わなかったことから、突然、右舷船首方至近に B 船を認め、慌てて左舵 20° を取ったものの、A 船の右舷船首部と B 船とが衝突したものと考えられる。

本事故は、A 船が、北北東進中、B 船が A 船の前路で漂泊中、航海士 A が、右舷方の漁船及び船首方の貨物船に意識を向け、前路の見張りを適切に行わなかったため、前路で漂泊中の B 船が A 船の至近に接近するまで気付かず、また、船長 B が、釣りを行って、B 船を移動させるなどの衝突を避ける措置を採らなかったため、両船が衝突したものと考えられる。

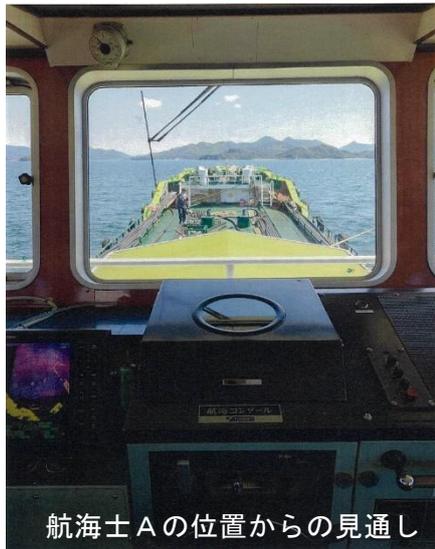
航海士 A の位置からの見通し

写真 1 A 船の船首方の見通し状況 (A 社提供)

航海士 A は、目視のみにより船首方 2 M 付近に行き会い状態の貨物船と右舷船首方 1 M 付近に操業中の漁船をそれぞれ認め、右舷方に方位が変わった漁船及び船首方の貨物船に意識を向けていたことから、前路で漂泊中の B 船が A 船の船首部の陰に入っていることに気付かずにいたものと考えられる。

<b>再発防止策</b>	<p>A社は、本事故後、次の再発防止策を講じた。</p> <ul style="list-style-type: none"><li>・ 航行中の見張り体制の強化として複数人により、双眼鏡、目視及びレーダーによる見張りの精度を高めること。</li><li>・ 乗組員は、異変を感じたら些細なことでも船長に報告すること。</li></ul> <p>今後の同種事故等の再発防止に役立つ事項として、次のことが考えられる。</p> <ul style="list-style-type: none"><li>・ 船尾船橋型の船舶の船橋当直者は、前路にいる他船を見落とさないよう前路の見張りを適切に行った上で、船首部の陰に他船が隠れている場合に備え、目視に加えてレーダーによる見張りを行うこと。</li><li>・ 見張りの補助に当たる者は、背の低い椅子に腰を掛けると前路が見通せなくなるので、常時、前路が見通せるよう、立った姿勢で見張りに当たり、他船を視認した場合は当直者に適切な報告をすること。</li><li>・ 操船者は、適切な助言が受けられるよう、周囲に認めた他船の動向を船長に報告すること。</li><li>・ 漂泊中の小型船舶の船長は、常時、周囲の見張りを適切に行った上で、接近する他船を認めた場合、早めに移動するなどの衝突を避ける措置を採ること。</li></ul>
--------------	--

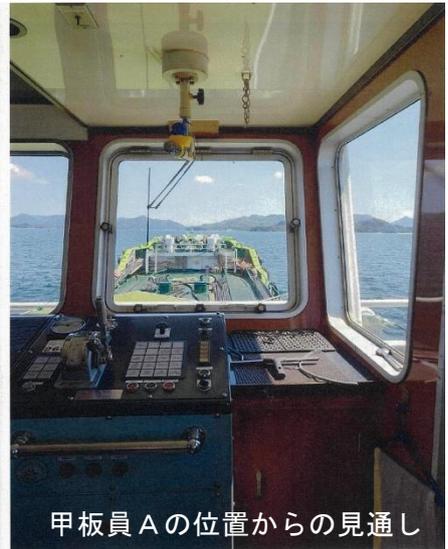
甲板員 A の位置からの見通し

甲板員Aは、時々椅子から立ち上がり、双眼鏡を使用した見張りの補助に当たっていたが、青木瀬戸を通過後は、椅子に腰を掛けていたので、船首部が見張りの死角を作り、前路の様子が見えにくい状況であった。

甲板員 A は、青木瀬戸を通過後、椅子に腰を掛けて目視で見張りを行っていたが、眼高が低かったことから、船首部によって死角ができ、B 船の存在に気付かなかったものと考えられる。
