船舶事故調査報告書

令和8年1月21日

運輸安全委員会（海事専門部会）議決

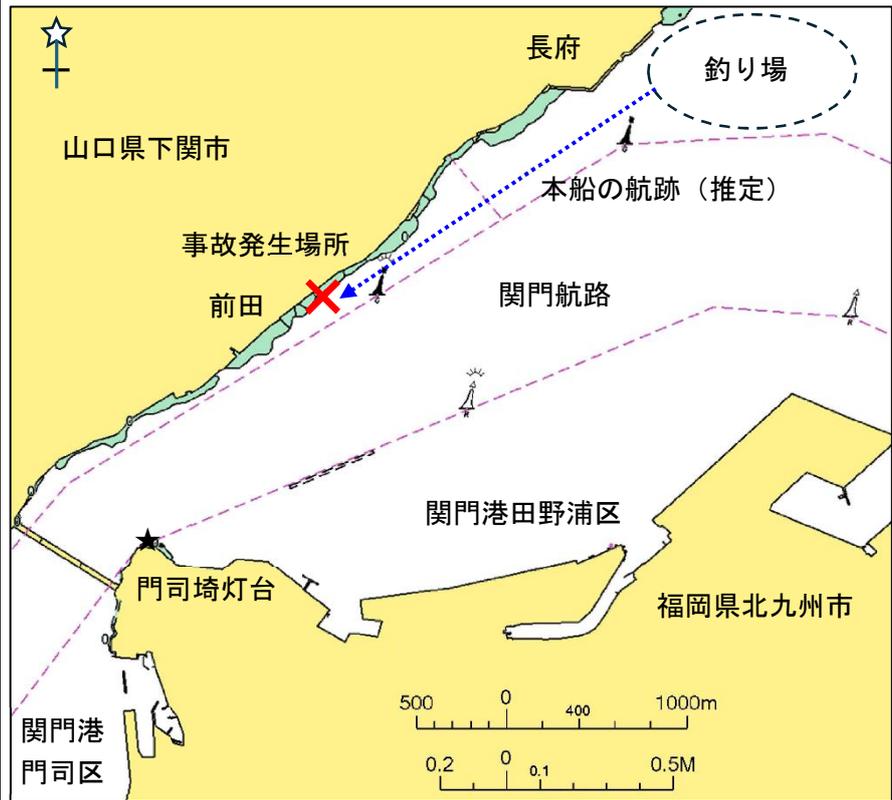
図1 事故発生場所概略図

本船は、下関市前田沖の関門航路の北側の陸岸沿いを航行中、浅所に乗り揚げたものと考えられる。

本船は、ふだんから、関門航路を航行する大型船から距離をとるために関門航路北側の陸岸寄りを航行していたが、本事故当時はほぼ満潮であったことから、より陸岸に近づいて航行していたものと考えられる。

本事故は、ほぼ満潮時、レーダーやGPSプロッターを装備していない本船が、下関市前田沖の関門航路の北側の陸岸沿いを航行した際、より陸岸に近づいて航行したため、浅所に乗り揚げたものと考えられる。

- ・レーダーやGPSプロッター等の航海計器を装備しない小型船の船長は、航行予定海域の浅所等の状況を海図であらかじめ調査するとともに、操船にあつては、浅所等から安全な距離をとること。また、避険線（2物標の重視線）を設定しておくことが望ましい。
