船舶事故調査報告書

令和8年1月21日
運輸安全委員会（海事専門部会）議決

事故種類	乗揚
発生日時	令和6年11月12日 03時40分頃
発生場所	鹿児島県いちき串木野市沖ノ島北東方沖 薩摩沖ノ島灯台から真方位048°1,200m付近 (概位 北緯31°44.8′ 東経130°11.3′)
事故の概要	瀬渡船 蝶栄丸は、北西進中、浅所に乗り揚げた。
事故調査の経過	令和7年1月20日、主管調査官（門司事務所）を指名 原因関係者から意見聴取手続実施済
事実情報	船種船名、総トン数 船舶番号、船舶所有者等
乗組員等に関する情報	船長、一級小型・特殊・特定
負傷者	なし
損傷	左舷船尾部外板に破口、プロペラ翼及び舵板に曲損
気象・海象	気象：天気 晴れ、風向 南東、風力 1、視界 良好 海象：海上 平穏、潮汐 上げ潮の末期
事故の経過	<p>本船は、船長が1人で乗り組み、釣り客9人を乗せ、レーダー及びGPSプロッターを作動させ、瀬渡しの目的で鹿児島県薩摩川内市の<small>せんだい</small>甕島に向けていちき串木野市串木野港を出航した。</p> <p>船長は、出航後、操縦席に腰を掛けて手動操舵で操船に当たり、羽島崎と沖ノ島との間を通航しようと思い、約11ノットの対地速力で本船を北西進させた。</p> <p>船長は、波も風もほとんどなく、航行の支障となる他船を見掛けない中、沖ノ島が近づいてきたと思っていたところ、居眠りし始めた。</p> <p>本船は右転を始め、船長は、船底から「ガリッ」という音が聞こえて目を覚まし、本船が乗り揚げたことに気付いたが、そのまま前進させて離礁した。(図1参照)</p>

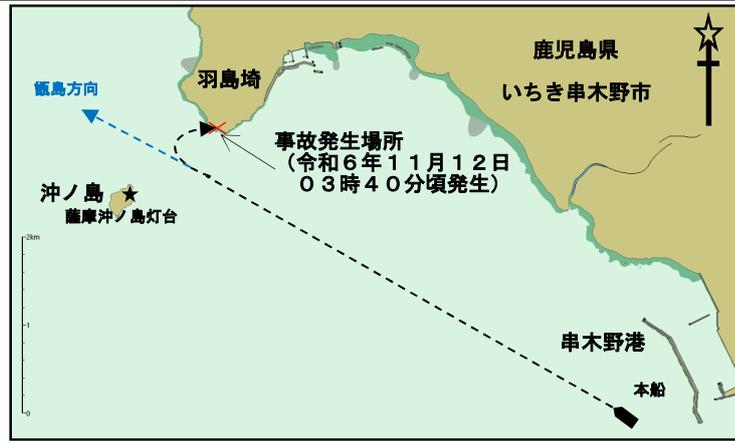
図1 事故発生経過概略図

本船は、北西進中、船長が、居眠りしたことから、羽島崎に向かって右転していることに気付かず、浅所に乗り揚げたものと考えられる。

本事故は、夜間、本船が、北西進中、船長が、居眠りしたため、羽島崎に向かって右転していることに気付かず、浅所に乗り揚げたものと考えられる。

- ・ 船長は、航行中、同じ姿勢で操船を続けることを避け、時々操縦席から立ち上がって体を動かしたり、コーヒーを飲んだりするなど、居眠り運航の防止措置を採ること。
- ・ 船長は、船舶が乗り揚げた場合、直ちに船体の損傷状況を確認し、船体を無理に離礁させないこと。
- ・ 船長は、事故が発生した場合、速やかに海上保安庁へ通報すること。
