船舶事故調査報告書

令和8年1月21日

運輸安全委員会（海事専門部会）議決

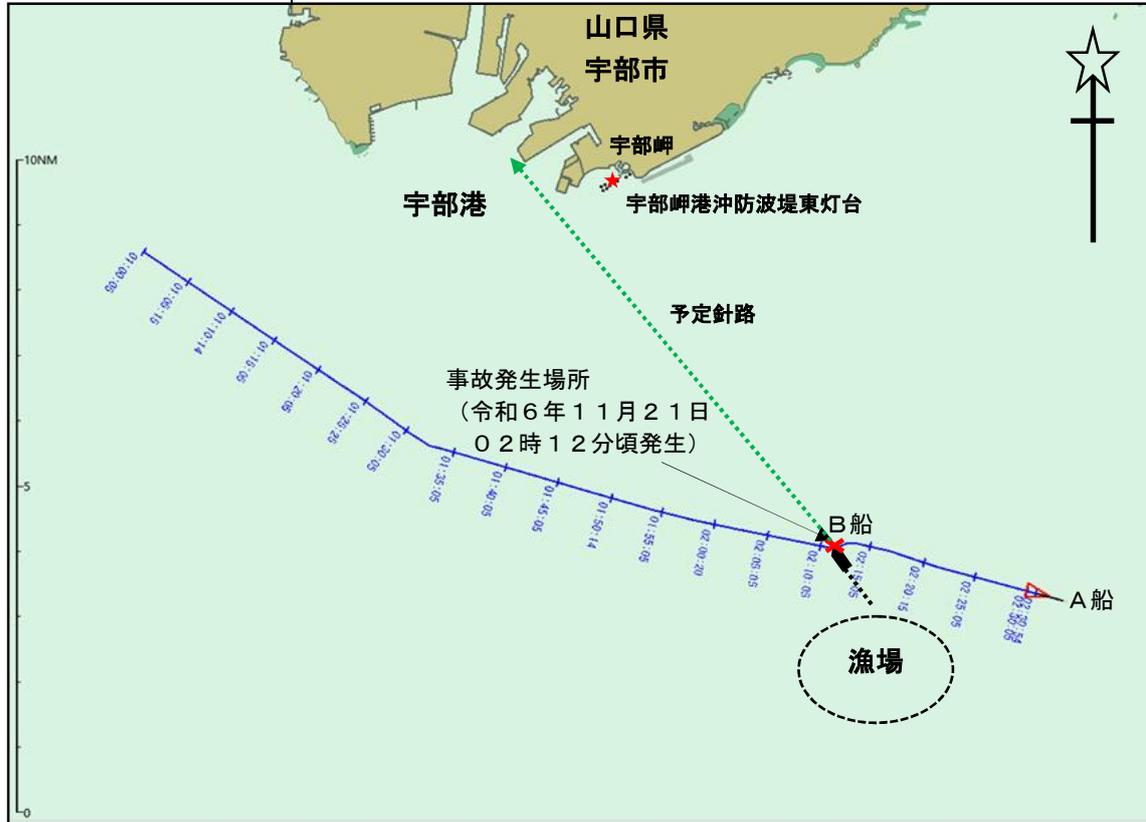
図1 事故発生経過概略図

A船のAIS記録によれば、本事故が発生した02時12分頃、A船は、同じ速力のまま一旦左に針路を変え、停船することなく東南東進を続けた。(図1参照)

A船のAIS記録によれば、02時12分頃、A船が一時的に左転しており、また、B船の帰航経路と重なることから、同時刻頃にA船とB船とが衝突したものと考えられる。
