船舶事故調査報告書

令和8年1月21日
運輸安全委員会（海事専門部会）議決

事故種類	衝突
発生日時	令和7年3月31日 09時04分頃
発生場所	長崎県対馬市三ツ島北方沖 三島灯台から真方位011°12.1海里（M）付近 （概位 北緯34°55.3′ 東経129°29.5′）
事故の概要	貨物船 ^{ブフタ} BUKHTA ^{ルスカヤ} RUSSKAYAは、西北西進中、また、漁船 ^{みょうふく} 妙福丸は、南進中、両船が衝突した。
事故調査の経過	令和7年4月21日、主管調査官（門司事務所）を指名 原因関係者から意見聴取手続実施済
事実情報 船種船名、総トン数 船舶番号、船舶所有者等	A 貨物船 BUKHTA RUSSKAYA（ロシア連邦籍）、6,964トン 9076272（IMO番号）、OKEANRYBFLOT JSC B 漁船 妙福丸、8.5トン NS2-17136（漁船登録番号）、個人所有 第290-44807号（船舶検査済票の番号）
乗組員等に関する情報	A 不詳 B 船長B、一級小型・特殊・特定
負傷者	なし
損傷	A 不詳 B 船首部外板の亀裂等
気象・海象	気象：天気 晴れ、風向 北、風力 2、視界 良好 海象：波高 約1.0m
事故の経過	A 船は、停泊した状態から08時47分頃に航行を開始し、約5ノット（kn）の速力（対地速力、以下同じ。）で西進中、A船の右舷中央部とB船の船首部とが衝突した。 B 船は、船長B及び甲板員1人が乗り組み、操業を終えて、08時47分頃、帰航の目的で、自動操舵により約12knの速力で南進を開始した。 船長Bは、南進を開始した直後、レーダー及び目視で周囲を確認して他船を認めなかったため、甲板員と共に船尾甲板上で漁具の修理作業を行うこととした。 船長Bは、南進中、船尾方を向いて船尾甲板上に腰を下ろし、漁具の修理作業を行っていたところ、操舵室内から警報が鳴っていることに気付いた。 船長Bは、操舵室内に入り、レーダー画面上に「衝突警報」と表示されているのを認め、船首方を見て至近にA船を認めたがどうすることもできず、B船とA船とが衝突した。

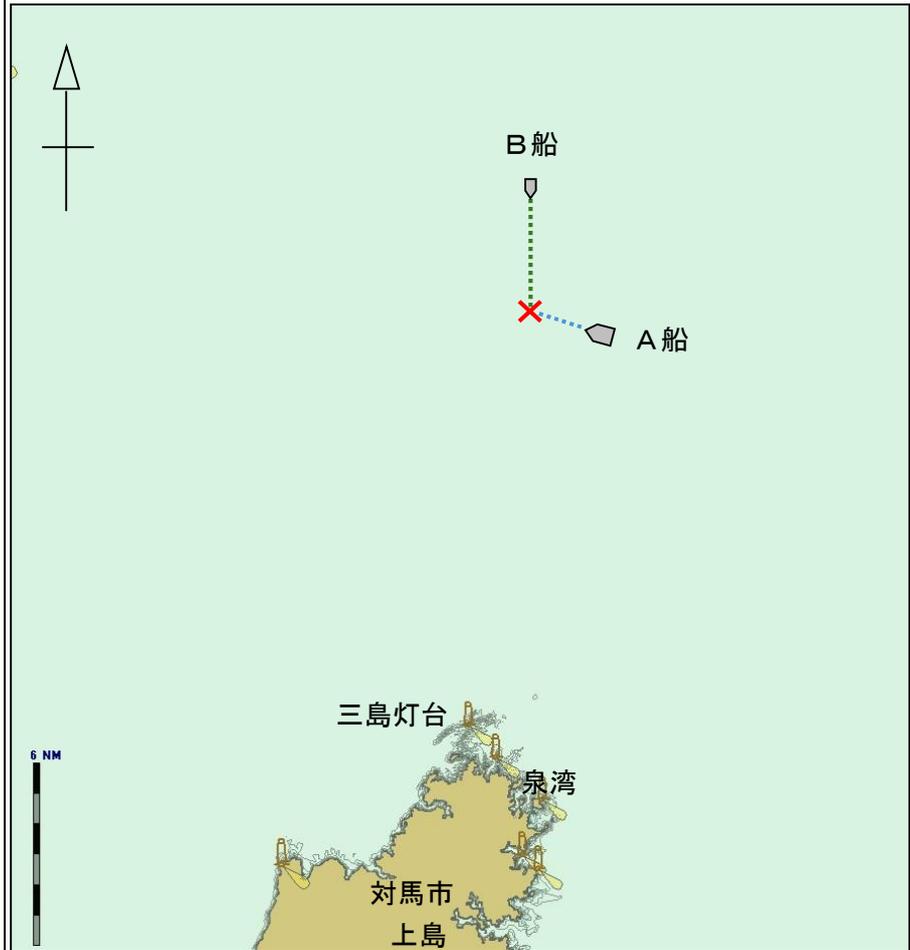
図1 事故発生経過概略図

A船は、西北西進中、B船と衝突したものと考えられるが、A船の乗組員から必要な情報が得られなかったことから、B船と衝突に至った状況を明らかにすることはできなかった。

<p>B船は、南進中、船長Bが、船尾甲板上で漁具の修理作業に意識を向け、周囲の見張りを行っていなかったことから、船首方のA船に気付かず、A船と衝突したものと考えられる。</p> <p>船長Bは、B船を南進させ始めた直後、レーダー及び目視で周囲を確認して他船を認めなかったことから、甲板員と共に船尾甲板上で漁具の修理作業に意識を向けていたものと考えられる。</p>
原因	<p>本事故は、A船が西北西進中、B船が南進中、両船が衝突したものと考えられる。</p>
再発防止策	<p>今後の同種事故等の再発防止及び被害の軽減に役立つ事項として、次のことが考えられる。</p> <ul style="list-style-type: none"> ・ 船長は、航行中、常時、適切な見張りを行うこと。 ・ 本邦から100M以内のみで従業する小型漁船であっても、緊急時に救助機関等と常時連絡を取れる無線設備を備えることが望ましい。
