船舶事故調査報告書

令和8年1月21日  
運輸安全委員会（海事専門部会）議決

事故種類	転覆
発生日時	令和7年5月11日 10時21分頃
発生場所	北海道八雲町八雲漁港南東方沖 八雲港防砂堤灯台から真方位140° 1.0海里付近 (概位 北緯42° 14.6′ 東経140° 18.3′)
事故の概要	プレジャーボートさくらは、漂流中、浸水し、転覆した。
事故調査の経過	令和7年6月13日、主管調査官（函館事務所）を指名 原因関係者から意見聴取手続実施済
事実情報 船種船名、総トン数 船舶番号、船舶所有者等	プレジャーボート さくら、5トン未満（長さ3.92m） 201-1032北海道、有限会社大栄電設
乗組員等に関する情報	船長、一級小型
負傷者	なし
損傷	船外機等に濡損
気象・海象	気象：天気 晴れ、風向 西、風速 3～4m/s、視界 良好 海象：波高 約0.5m、水温 約9℃
事故の経過	<p>本船は、両舷船側外板の船尾付近に設けられた排水口のキャップが船内側から締め込まれていない状態で、八雲漁港の海水面に降ろされた後、船長が1人で乗り組み、知人（以下「同乗者」という。）1人を乗せ、同漁港東北東方沖の釣り場に向けて出発した。（写真1、2参照）</p> <div style="display: flex; justify-content: space-around;"> <div style="text-align: center;">

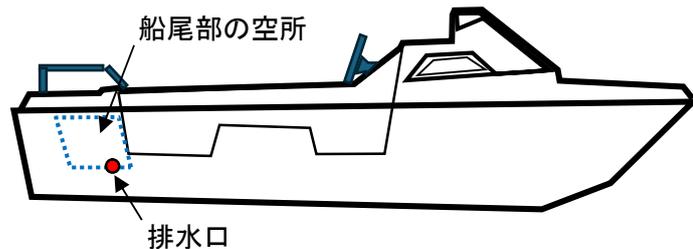
図1 排水口及び船尾部の空所の概略図(側面)

船長は、船尾部の空所から海水があふれ出していることを見て、後部甲板上に滞留していた海水の排水をする間もなく、本船が右舷側へ傾斜してそのまま転覆し、同乗者と共に落水した後、118番通報した。(図1参照)

<p>いなかったことから、航行中に両舷の排水口から船尾部の空所に流入した海水が同漁港南東方沖での漂泊中であふれ出し、甲板上に滞留し、右舷側へ転覆したものと考えられる。</p> <p>船長は、本船の航行中、排水口に海水が流入することを知らなかったことから、排水口にキャップを締めなかったものと考えられる。</p> <p>船長は、自身が保有する他の船舶においては、航行中等に排水口から浸水することがなかったことから、発航前に排水口の開閉状況を確認していなかったものと考えられる。</p> <p>船長は、船内への浸水を認めた際、船尾空所から海水があふれ出していたことから、速やかに閉鎖や排水ができなかったものと考えられる。</p>
<p><b>原因</b></p>	<p>本事故は、本船が、八雲漁港を出発する際、船長が排水口にキャップを締めていなかったため、航行中に両舷の排水口から船尾部の空所に流入した海水が同漁港南東方沖での漂泊中であふれ出し、甲板上に滞留し、右舷側へ転覆したものと考えられる。</p>
<p><b>再発防止策</b></p>	<p>今後の同種事故等の再発防止に役立つ事項として、次のことが考えられる。</p> <ul style="list-style-type: none"> <li>・ 小型船舶の船長は、操縦する船舶の構造を熟知し、発航前検査を確実に実施すること。特に、排水口が海面付近にある小型船舶においては、航行中に海水が船内に流入するおそれがあるので、排水口をあらかじめ閉鎖しておくこと。</li> <li>・ 小型船舶の船長は、新たに船舶を取得した際には必ず取扱説明書を確認すること。取扱説明書がない場合には代理店等から入手すること。</li> </ul>
