船舶事故調査報告書

運輸安全委員会（海事専門部会）議決

事故種類	乗揚
発生日時	令和6年10月19日 13時30分頃
発生場所	熊本県上天草市野釜島南東岸沖 鳩之釜港3号防波堤南灯台から真方位270° 1,480m付近 (概位 北緯32°34.8' 東経130°23.3')
事故の概要	プレジャーボートPEACE64は、漂流中、風潮流に圧流されて浅所に乗り揚げた。
事故調査の経過	令和6年10月25日、主管調査官（長崎事務所）を指名 原因関係者から意見聴取手続実施済
事実情報	
船種船名、総トン数	プレジャーボート PEACE64、5トン未満（長さ7.36m）
船舶番号、船舶所有者等	293-34215熊本、個人所有
乗組員等に関する情報	船長、二級小型・特殊・特定
負傷者	なし
損傷	中央部の船底外板に擦過傷、プロペラに曲損
気象・海象	気象：天気 曇り、風向 南南西、風力 4、視界 良好 海象：波高 約0.5m、潮汐 下げ潮の中央期、潮流 北東流約1～2ノット（kn） 上天草市には、令和6年10月19日11時12分に強風注意報が発表され、本事故当時も継続中であつた。
事故の経過	船長は、ふだん本船で釣りをを行う際、上天草市維和島周辺で行っていたが、同海域での釣果が思わしくなかったため、初めて野釜島南方沖で釣りをを行うこととした。 本船は、船長が1人で乗り組み、知人2人を乗せ、野釜島南方沖において、漂流と移動を繰り返しながら釣りを行っていた。 船長は、漂流中、本船が北寄りに流されていたので、南南西風により圧流されていると思い、約30分おきに野釜島南東岸に少し近づいたところで、風上の南南西方に本船を移動させて漂流していた。 船長は、南南西風が少し強くなったと感じたものの、南寄りの風によってそれまでと同様に野釜島南東岸の方にゆっくりと圧流されると思い、野釜島南方沖約300mの所に移動させた後、船首を東方に向けて本船を漂流させ、左舷船首部で下を向いて仕掛けの修理を始めた。 船長は、約10～15分後に振動を感じ、周囲を見たところ、本船が野釜島南東岸沖の水上岩（以下「水上岩」という。）付近の浅所に乗り揚げたことに気付いた。 船長は、野釜島南東岸沖の水上岩及び付近の浅所の存在を知らな

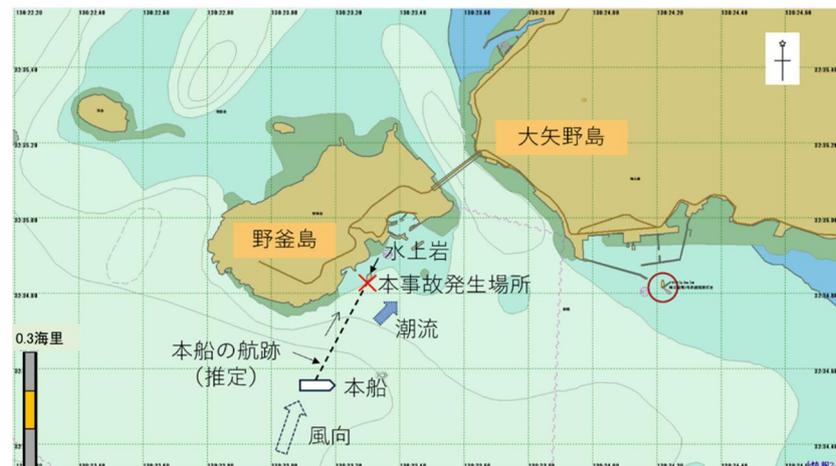
図1 事故発生経過概略図

船長は、ボートフックで海底を押し、本船を南西方に離礁させようとしたが、潮流により水上岩の方に寄せられ、本船が動かない上に潮位が下がっていたので、離礁を断念して、同乗者を通じ、本船を係留している上天草市のマリーナ（以下単に「マリーナ」という。）に連絡して救援を要請した。

本船は、野釜島南方沖で漂泊中、船長が、下を向いて釣りの仕掛けの修理に意識を向け、周囲の見張りを行っていなかったことから、風や潮流によって圧流され、水上岩に接近していることに気付かず、水上岩付近の浅所に乗り揚げたものと考えられる。

られる。
<b>再発防止策</b>	<p>今後の同種事故等の再発防止及び被害の軽減に役立つ事項として、次のことが考えられる。</p> <ul style="list-style-type: none"><li>・ 小型船舶の船長は、陸岸等の近くで、漂泊して釣りをを行う際は、風潮流によって圧流されることを考慮し、釣りの仕掛けの修理などの作業に意識を向け過ぎることなく、適切に周囲の見張りを行い障害物に接近していないか確認を行うこと。</li><li>・ 船長は、船舶事故が発生した場合、適切な助言や支援を得ることができるよう、海上保安庁に速やかに通報すること。</li></ul>
