船舶事故調査報告書

令和8年1月21日

運輸安全委員会（海事専門部会）議決

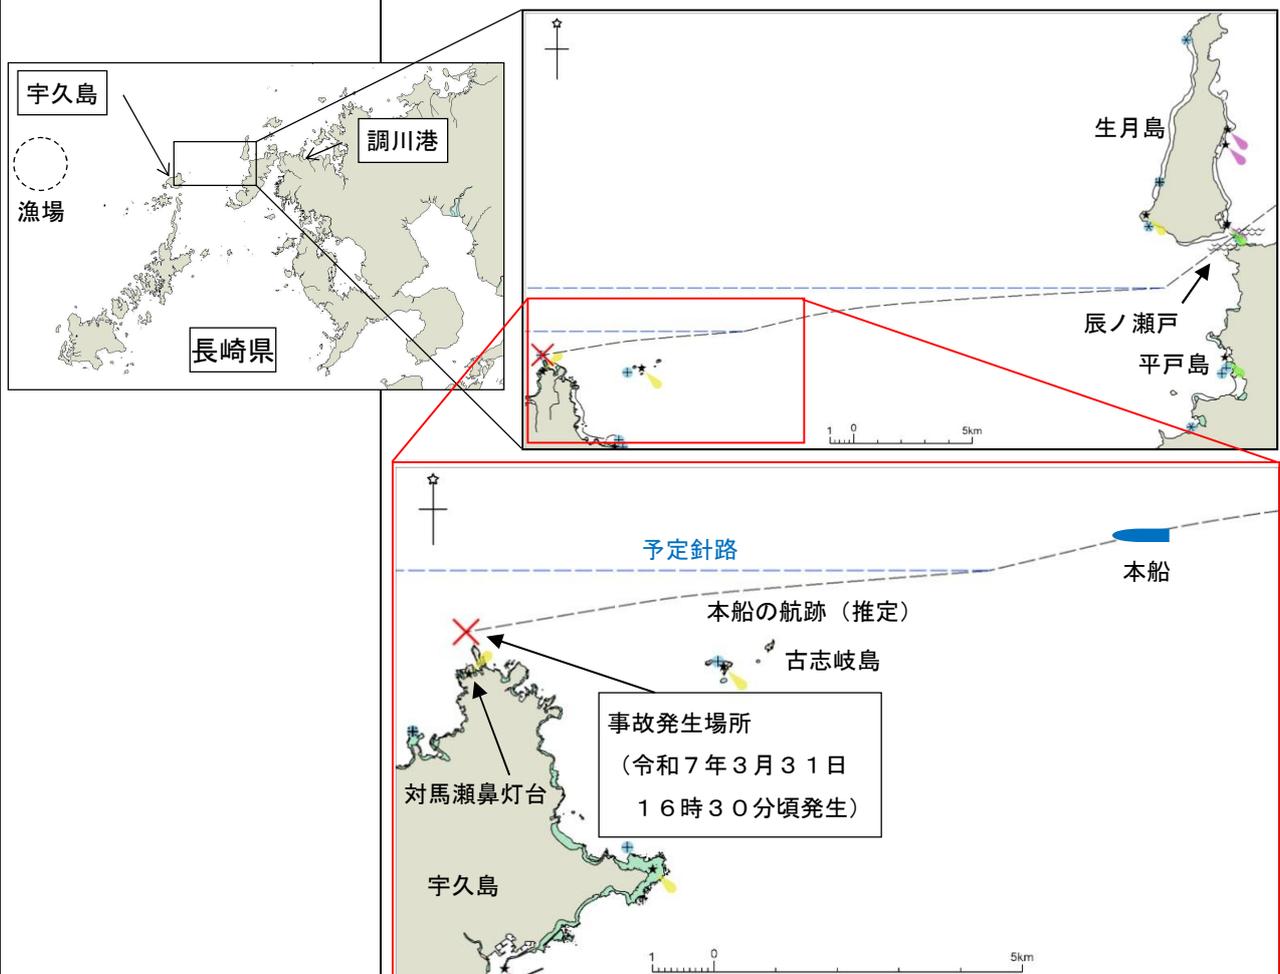
図1 事故発生経過概略図

本船は、その後、風潮流の影響を受けて更に南方に圧流され、対馬瀬鼻北方沖の浅所に乗り揚げた。

(図1 参照)
