船舶事故調査報告書

令和8年1月21日
運輸安全委員会（海事専門部会）議決

| 事故種類 | 乗揚 |
| 事故の概要 | 引船東栄丸は、航行中、主機が使用できなくなり、風波により圧流されて浅所に乗り揚げた。 |

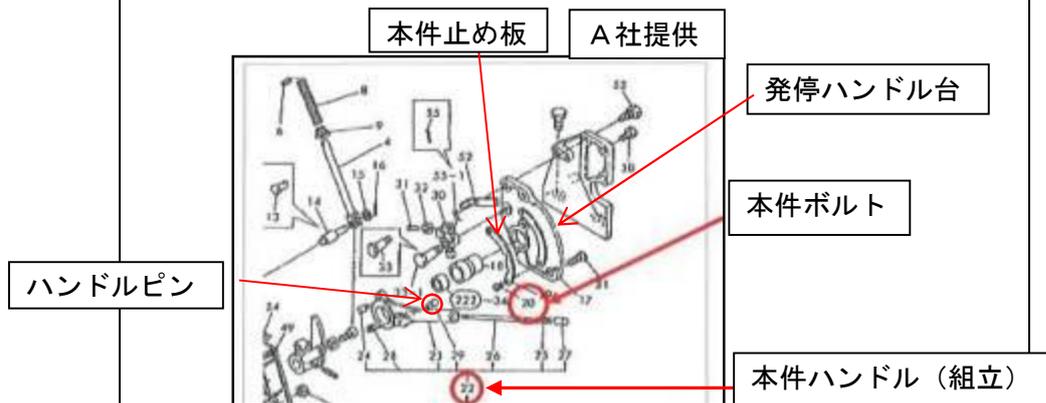
図1 本件ハンドル及び周辺連結部分解図

本船は、その後、造船所の調査で、主機の機側にある発停ハンドル（以下「本件ハンドル」という。）を発停ハンドル台の運転（RUN）位置で固定するボルト（以下「本件ボルト」という。）が、経年劣化により破損して脱落したことで、同時に同台側面のハンドル止め板（以下「本件止め板」という。）が外れ、本件ハンドルが運転位置から停止位置に移動して燃料がカットされ、主機が停止したことが確認された。

| <p>分析</p> | <p>(1) 事故発生に関する解析</p> <p>本船は、進水後、A社が本件ボルトの点検及び交換を行っていなかったことから、本件ボルトの経年劣化が進み、航行中に本件ボルトが破損して脱落し、本件ハンドルが停止位置に移動して主機が停止し、船長が操縦不能となった本船の陸岸への圧流を止めようと投錨したものの、錨を引きずりながら浅所に乗り揚げたものと考えられる。</p> <p>(2) 事故発生の要因に関する解析</p> <p>① 本件ボルトの点検及び交換状況</p> <p>A社は、本船が進水して以降、本件ハンドル及び周辺連結部に異状等が発生していなかったことから、同部の開放点検及び部品交換の必要がないと思い、本件ハンドル及び周辺連結部の開放点検及び部品交換を行っていなかったものと考えられる。</p> <p>② 本船の錨索の長さの状況</p> <p>本船が圧流された際に投錨した錨は、約30kgのストックアンカーであり、錨索の長さは約40mであったが、小型船舶安全規則の規程によれば、50mが標準であることから、本船の航行水域における投錨に適した錨索の長さではなかったものと認められる。</p> |
| <p>原因</p> | <p>本事故は、本船が、進水後、A社が本件ボルトの点検及び交換を行っていなかったため、本件ボルトの経年劣化が進み、航行中に本件ボルトが破損して脱落し、本件ハンドルが停止位置に移動して主機が停止し、船長が操縦不能となった本船の陸岸への圧流を止めようと投錨したものの、錨を引きずりながら浅所に乗り揚げたものと考えられる。</p> |

| <p>再発防止策</p> | <p>A社は、本事故後、次のとおり改善策を講じることとした。</p> <ul style="list-style-type: none"> ・ 自社所有の船舶について、航行する海域の深さを考慮した適切な長さの錨索を備えることとした。 <p>今後の同種事故等の再発防止に役立つ事項として、次のことが考えられる。</p> <ul style="list-style-type: none"> ・ 小型船舶の船長及び船舶所有者は、航行中に操縦不能とならないように、主機の発停ハンドル及び周辺連結部の定期的な整備点検を行うこと。 ・ 船舶所有者は、緊急的な投錨に備え、航行水域に応じた適切な錨及び錨索を備えておくこと。 |

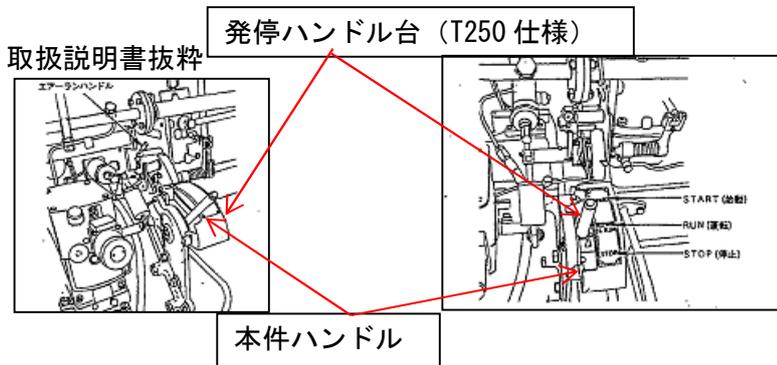
図2 発停ハンドル台位置図

主機を始動する場合、本件ハンドルを“STOP（停止）”の位置から“START（始動）”の位置に操作すると、始動空気が主機に送り込まれて空気運転となる。

その後、燃料供給により主機を燃料運転として始動させ、さらに、本件ハンドルを“RUN（運転）”の位置にして始動空気を遮断させると、主機の連続運転が可能となる機構となっていた。

運転中の主機を停止する際には、本件ハンドルを“STOP（停止）”の位置にすると本件ハンドルとの連結部を介して燃料噴射ポンプの燃料調節棒を燃料遮断位置に移動させて主機を停止させる機構になっていた。

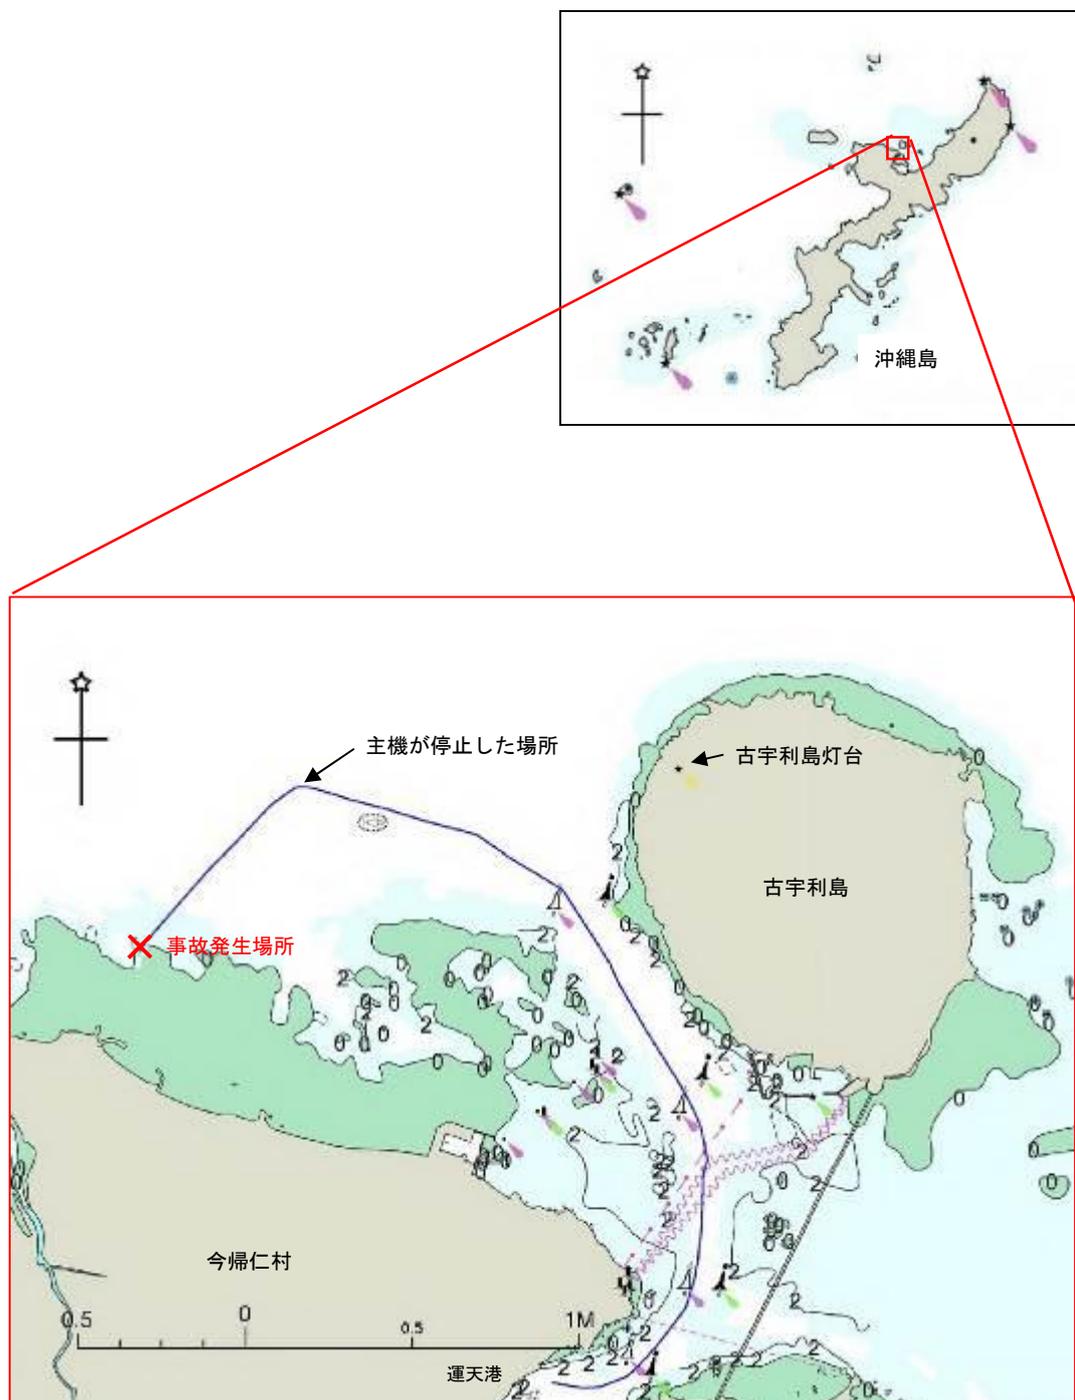
付図1 航行経路図

| 事故の経過 | (1) 出港から乗揚までの状況 本船は、船長が1人で乗り組み、回航の目的で、今帰仁村運天港を出港し、沖縄県本部町本部港に向け、古宇利島西方沖を約6.5ノットの対地速力で自動操舵により西北西進していた。 本船は、古宇利島灯台の西方約1.1M付近を航行中、船長が操舵室で「パチン」と破断するような音を聞き、突然主機が停止した。 船長は、主機の再始動を試みたが始動できず、自力航行を断念して海上保安庁及びA社に救助を要請した。 本船は、船長が左舷船尾側から投錨したものの、錨を引きずりながら徐々に南西方に圧流され続け、古宇利島西方の浅所に乗り揚げた。 （付図1 航行経路図 参照） (2) 乗揚後の状況 船長は、本船が乗り揚げた後、本船の船固めを行い、救助を |
