船舶事故調査報告書

令和8年1月21日
運輸安全委員会（海事専門部会）議決

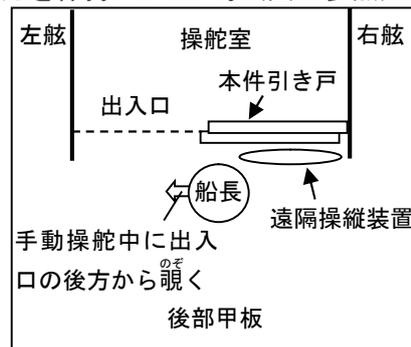
図1 操舵室船尾の概略図

船長Bは、操舵室船尾左舷側出入口のガラス製引き戸（2枚の透明なガラス戸によって構成され、それぞれの周囲には黒い太枠が取り付けられていた。以下「本件引き戸」という。）を開けて、後部甲板の右舷寄りに立って手動操舵により操舵していた。同出入口後方から操舵室を通して前方を見た際に前路に航行の支障となる他船はいないと思ひ、針路及び速力を保持していた。（図1参照）

船長Bは、本件引き戸の枠によって前方に死角が生じていた状況において、操舵室船尾左舷側出入口の後方から覗く姿勢で操舵していたところ、突然衝撃があり、右舷側を見たところで、B船とA船とが衝突したことを知った。

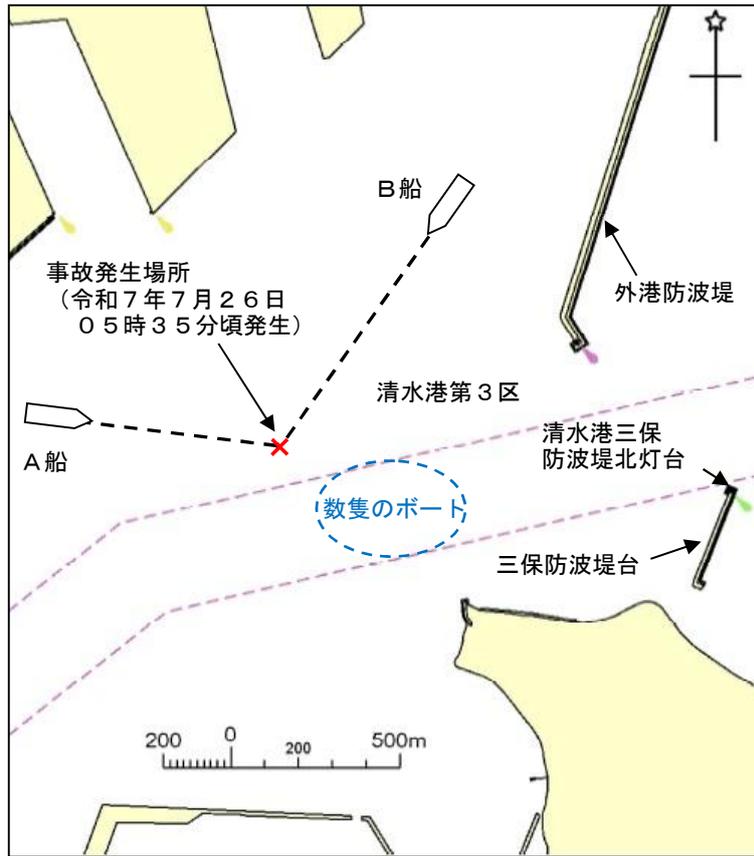
付図1 事故発生経過概略図

（付図1 事故発生経過概略図 参照）
