船舶事故調査報告書

令和8年1月21日

運輸安全委員会（海事専門部会）議決

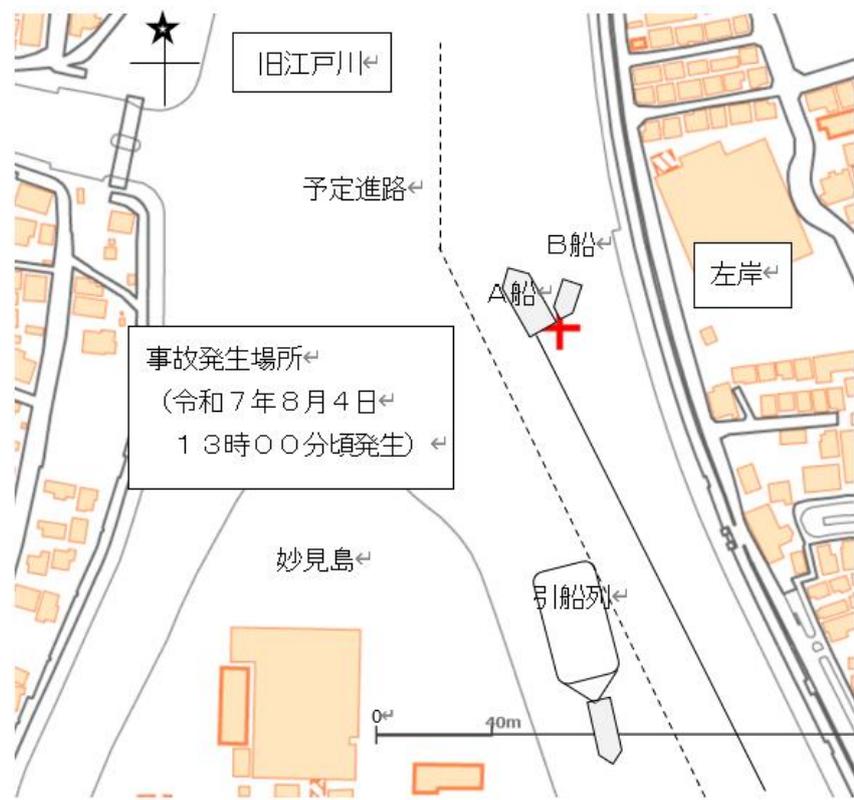
図1 事故発生経過概略図

船長Bは、A船がB船の右舷側至近を通過していくのを見ていたところ、B船の右舷船首部にA船の右舷船尾部が衝突する態勢となったので、船首部甲板上で見張りをしていた乗組員に船尾部甲板以上に避難するよう指示した後、B船とA船とが衝突した。(図1参照)

<p>船長Bは、B船の損傷を確認した後、A社に本事故の発生を連絡し、船長Aから110番通報するよう依頼した。</p>
分析	<p>A船は、約5knの速力で北北西進中、船長Aが、引船列を通過した後も妙見島北北東方で左岸に寄ったまま、左舷船尾方から風を受けて圧流されていることに気付かず、針路及び速力を保持したことから、B船に接近して左舵を取ったものの、B船と衝突したものと考えられる。</p> <p>船長Aは、本事故発生場所付近の航行経験が豊富であったが、本事故当時、引船列に意識を向けていたことから、A船が風を受けて圧流されるのを考慮せず左岸に寄りすぎて操船していたものと考えられる。</p> <p>B船は、船首を南南西方に向けて錨泊中、船長Bが、航行中のA船が錨泊中のB船を避けると思い、錨泊を続けたことから、衝突を回避する措置を採る時機を逸し、A船と衝突したものと考えられる。</p> <p>船長Bは、ふだん航行中の船舶が錨泊中のB船を避けていたことから、本事故当時もA船がB船を避けてくれると思い、錨泊を続けたものと考えられる。</p>
原因	<p>本事故は、A船が北北西進中、B船が船首を南南西方に向けて錨泊中、船長Aが、左舷船尾方から風を受けて圧流されていることに気付かず、針路及び速力を保持したため、また、船長Bが、航行中のA船が錨泊中のB船を避けると思い、錨泊を続けたため、両船が衝突したものと考えられる。</p>
再発防止策	<p>今後の同種事故等の再発防止に役立つ事項として、次のことが考えられる。</p> <ul style="list-style-type: none"> <li>・ 船長は、錨泊船を視認した場合、錨泊船に接近しないよう風や波などの外乱の影響を考慮した適切な操船を行うこと。</li> <li>・ 船長は、錨泊中、他船が接近していることを認めた場合、安全に通過すると予断せず、余裕のある時機に必要な応じて機関を使用し、避航措置を採ること。</li> </ul>
