船舶事故調査報告書

令和8年1月21日
運輸安全委員会（海事専門部会）議決

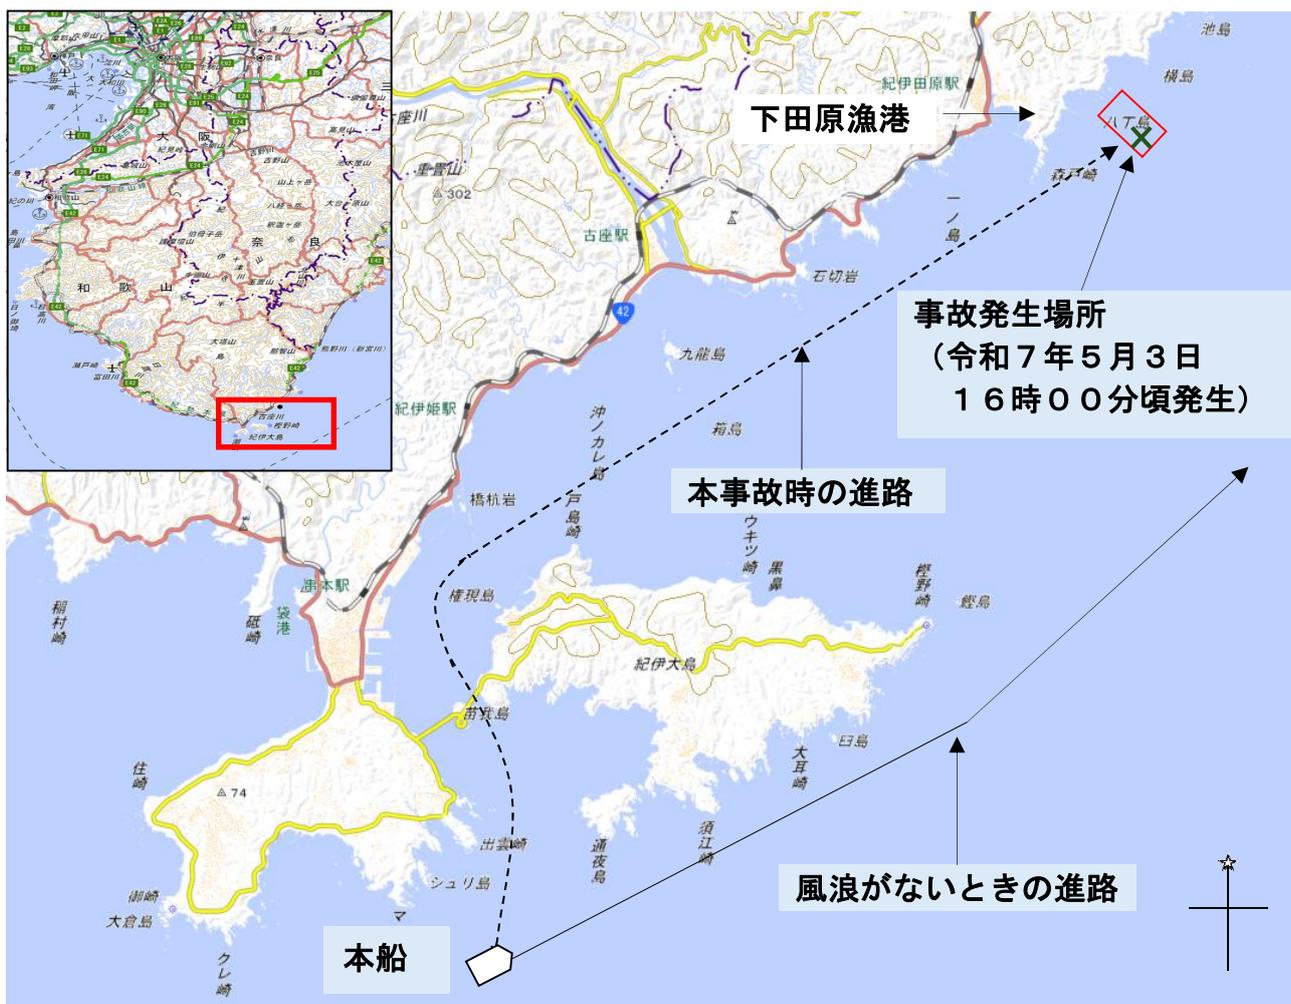
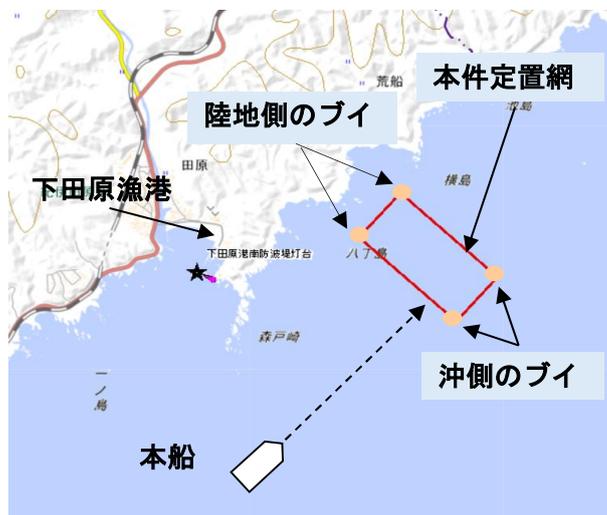
付図1 事故発生経過概略図

事故種類	乗揚
発生日時	令和7年5月3日 16時00分頃
発生場所	和歌山県串本町 ^{しもたわら} 下田原漁港東方沖 下田原港南防波堤灯台から真方位094° 1.1海里（M）付近 （概位 北緯33° 31.8′ 東経135° 53.8′）
事故の概要	プレジャーボート ^{ウオッカ} VODKAは、航行中、定置網に乗り揚げた。
事故調査の経過	令和7年5月3日、主管調査官（神戸事務所）を指名 原因関係者から意見聴取手続実施済
事実情報	
船種船名、総トン数	プレジャーボート VODKA、7.9トン
船舶番号、船舶所有者等	293-42751大阪、スプラウト株式会社
乗組員等に関する情報	船長、一級小型
負傷者	なし
損傷	本船 張出軸受けに曲損 定置網 垣網のワイヤに損傷
気象・海象	気象：天気 曇り、風向 西、風力 4、視界 良好 海象：波高 約1～2m、潮汐 低潮時
事故の経過	<p>本船は、船長が1人で乗り組み、同乗者2人を乗せ、釣りの目的で、大阪府泉佐野市所在のマリーナを出航した。</p> <p>船長は、GPSプロッターを作動させ、目視で見張りを行いながら本船を航行させていた。</p> <p>船長は、串本町沖の航行経験が複数回あったが、ふだん風浪がなければ同町紀伊大島東岸沖を航行するところ、風浪が強いと感じたので、初めて同島西岸沖から串本町沖の陸岸沿いを航行することにした。</p> <p>本船は、串本町沖の陸岸沿いを北東進中、船長が、右舷船首方向に2個のブイ（以下「沖側のブイ」という。）を認め、はえ縄などの単独の漁具と思い、針路を保持していたところ、船体に衝撃を受けて停止した。</p> <p>船長は、本船が停止した後、周囲を見渡したところ、左舷方向に2個のブイ（以下「陸地側のブイ」という。）があったことから、本船が下田原漁港東方沖に敷設された定置網（以下「本件定置網」という。）に進入して、プロペラが本件定置網のワイヤに絡んだことが分かった。</p> <p>船長は、本事故後、GPSプロッターの画面を見たところ、本件定置網が長方形の枠で表示されていたが、同プロッター表示の意味を知らなかったので定置網であることが分からなかった。</p>

<p>船長は、118番通報を行って、海上保安庁に救助を依頼し、来援した巡視艇に移乗して串本町串本港に戻り、本船は、翌日、漁業協同組合が手配した救助船により、プロペラから本件定置網のワイヤが取り除かれ、自力で串本港に入航した。</p> <p>船長は、ふだんGPSプロッターを作動させていても、目視のみで定置網の敷設場所を示すブイを確認しながら操船していたが、本事故時、風浪の影響により、陸地側のブイを視認することができなかった。</p> <p>船長は、航行予定海域の定置網の敷設状況を明記してある「漁具定置箇所一覧図」や「海洋状況表示システム」*1などを知らなかったため、本事故発生海域に本件定置網が存在していることを認識できなかった。</p> <p>本事故当時の本船の喫水は不詳であった。</p> <p>(付図1 事故発生経過概略図 参照)</p>
<p>分析</p>	<p>本船は、串本町の陸岸沿いを北東進中、船長が、航行予定海域の定置網の敷設状況を事前に把握せず、本件定置網が敷設されていることを知らないまま目視のみで見張りを行っていたことから、本件定置網の存在に気付かず、本件定置網に乗り揚げたものと考えられる。</p> <p>船長は、風浪の影響を避けようと、初めて串本町沖の陸岸沿いを航行した際、沖側のブイは確認できたものの、波の影響で陸地側のブイを確認することができなかったことから、本件定置網の存在を認識することができなかったものと考えられる。</p> <p>船長は、GPSプロッターの画面上に本件定置網が表示されていたことから、GPSプロッターの性能を熟知して見ていれば、本件定置網の存在を認識し、本件定置網の進入を回避することができたものと考えられる。</p>
<p>原因</p>	<p>本事故は、本船が、串本町沖の陸岸沿いを北東進中、船長が、航行予定海域の水路調査を行わないまま目視のみで見張りを行っていたため、波の影響で本件定置網の存在に気付かず、本件定置網に乗り揚げたものと考えられる。</p>
<p>再発防止策</p>	<p>今後の同種事故等の再発防止に役立つ事項として、次のことが考えられる。</p> <ul style="list-style-type: none"> ・船長は、定置網が敷設されている海域を航行する際、航行予定海域の定置網敷設状況を海洋状況表示システム、漁具定置箇所一覧図などにより、事前に把握しておくとともに、目視だけに頼らず、定置網の敷設状況が入力されたGPSプロッターの性能を熟知して活用すること。
