船舶事故調査報告書

令和8年2月25日
運輸安全委員会（海事専門部会）議決

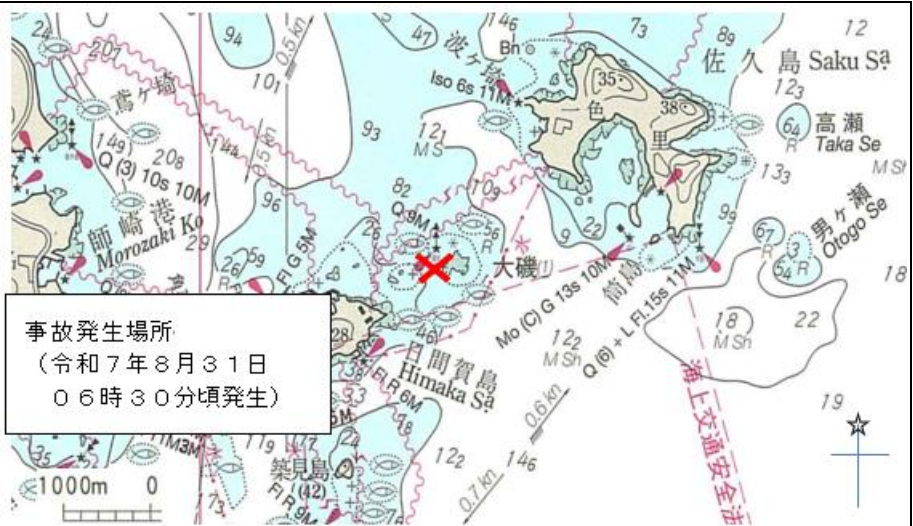
図1 事故発生場所概略図（海図W1051部分）

船長は、海面下をのぞいて本船が暗岩に乗り揚げたことに気づき、機関を使用して暗岩からの脱出を試みたが脱出できなかったため航行不能と判断し、118番通報した。

船長は、航行予定海域を本船で安全に通航した経験があったので、出航前に当該海域の水路調査を実施しておらず、暗岩の存在を知らなかった。

<p>分析</p>	<p>本船は、日間賀島北東方沖を南東進中、船長が、GPSプロッターで船位の確認を行っていなかったことから、暗岩の存在に気付かず、暗岩に乗り揚げたものと考えられる。</p> <p>船長は、本船で安全に通航した経験のある海域であったことから、事前に水路調査を行わず、また、GPSプロッターで水深を確認せずに操船していたものと考えられる。</p>
<p>原因</p>	<p>本事故は、船長が、事前の水路調査を行っていない状態で、本船が日間賀島北東方沖を南東進中、GPSプロッターで船位の確認を行っ</p>

<p>ていなかったため、暗岩の存在に気付かず、本船が暗岩に乗り揚げたものと考えられる。</p>
再発防止策	<p>今後の同種事故等の再発防止に役立つ事項として、次のことが考えられる。</p> <ul style="list-style-type: none">・ 船長は、GPSプロッター等の航海計器を有効に使用して水深を確認しながら操船すること。・ 船長は、事前に海図等で水路調査を行い、航行予定区域の注意喚起情報等を確認するなど、障害物の位置を把握しておくこと。
