船舶事故調査報告書

令和8年2月25日

運輸安全委員会（海事専門部会）議決

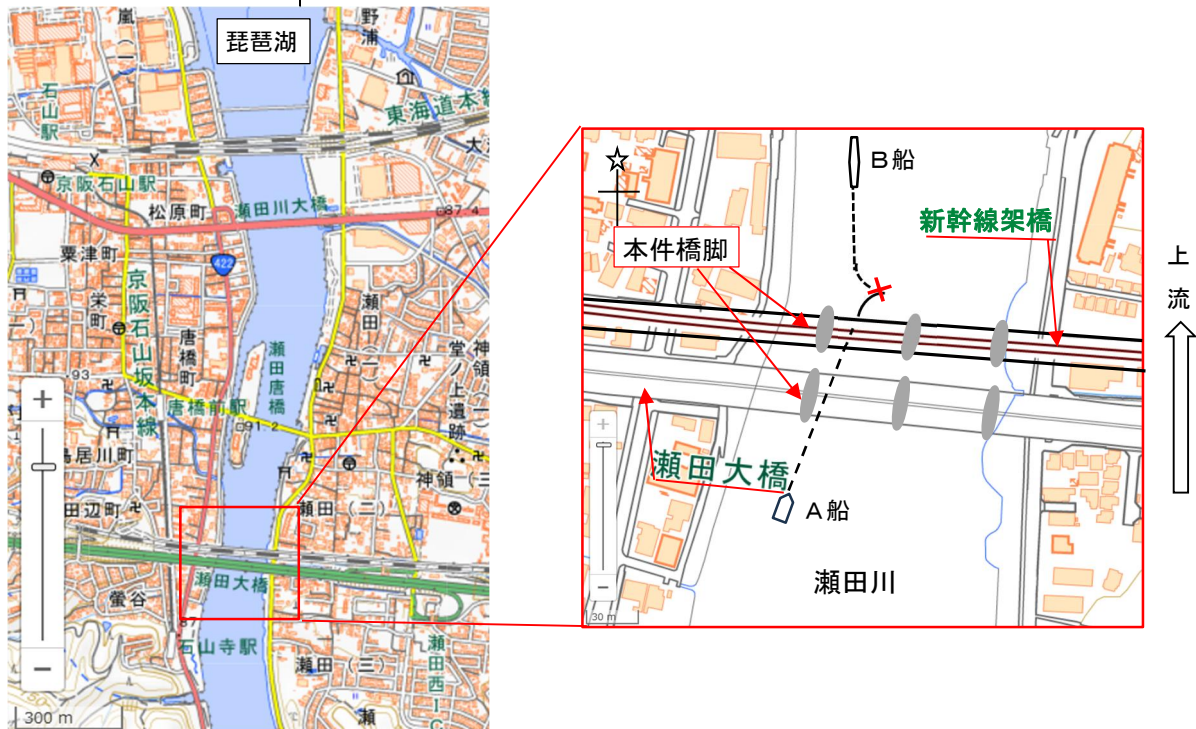
図1 事故発生経過概略図

事故種類	衝突
発生日時	令和7年4月21日 06時15分頃
発生場所	滋賀県大津市瀬田川瀬田大橋上流付近 三大寺四等三角点から真方位237°1,050m付近 (概位 北緯34°58.2′ 東経135°54.3′)
事故の概要	漁船音奏丸は、北北東進中、また、手漕ぎボート（船名なし）は、南進中、両船が衝突した。
事故調査の経過	令和7年4月21日、主管調査官（神戸事務所）を指名原因関係者から意見聴取手続実施済
事実情報 船種船名、総トン数 船舶番号、船舶所有者等	A 漁船 音奏丸、0.4トン SG6-6354（漁船登録番号）、個人所有 第242-8953号（船舶検査済票の番号） B 手漕ぎボート（船名なし）、総トン数なし（全長約9.5m） なし、龍谷大学漕艇部（B部）
乗組員等に関する情報	A 船長A、二級小型 B 艇長B、操縦免許 なし 漕手B、操縦免許 なし
負傷者	なし
損傷	A 左舷船尾部に擦過痕及び船外機に擦過傷 B 船首部に破損
気象・水象	気象：天気 晴れ、風 ほとんどなし、視界 良好 水象：川面 平穏
事故の経過	A船（操舵区画を有する船外機船）は、船長Aが1人で乗り組み、ひき縄漁の目的で、滋賀県琵琶湖北部の漁場に向け、瀬田大橋下流の瀬田川右岸の係留場所を出航した。 船長Aは、操舵区画中央の舵輪の前に立ち、‘GPSプロッター付き魚群探知機’（以下「GPS魚探」という。）を作動させ、手動操舵で操船を開始した。 船長Aは、瀬田川を航行する際の制限速力である7ノット（kn）の速力（対地速力、以下同じ。）を超えないように、GPS魚探の速力表示に視線を向けながら約6～7knの速力でA船を北北東進させた。 船長Aは、瀬田川右岸から瀬田川の中央付近に向けて最短距離となる直進する針路で航行しようと思い、瀬田大橋及び新幹線架橋の右岸側の橋脚（以下「本件橋脚」という。）に寄ってA船を航行させていたので、本件橋脚により左舷船首方に死角が生じた状態で操船していた。

船長Aは、新幹線架橋の下を通過していたとき、GPS魚探の速力表示に視線を向けていたところ、危ないと叫ぶ声が聞こえ、前方を見たところ、左舷船首方至近にB船を認めた。

船長Aは、主機を中立として右舵を取ったものの、A船の左舷船尾部とB船の船首部とが衝突した。
