船舶事故調査報告書

令和8年2月25日

事故種類	衝突
発生日時	令和7年6月18日 21時20分頃
発生場所	兵庫県姫路港飾磨区 飾磨東防波堤灯台から真方位155°620m付近 (概位 北緯34°45.5′ 東経134°39.3′)
事故の概要	貨物船誠隆丸は、船首を北西方に向けて錨泊中、また、漁船漁福丸は、北西進中、両船が衝突した。
事故調査の経過	令和7年6月24日、主管調査官（神戸事務所）を指名原因関係者から意見聴取手続実施済
事実情報 船種船名、総トン数 船舶番号、船舶所有者等	A 貨物船 誠隆丸、264トン 141856、日栄運輸有限公司（A社） B 漁船 漁福丸、4.9トン HG3-43337（漁船登録番号）、個人所有
乗組員等に関する情報	A 船長A、四級（航海） B 船長B、一級小型・特殊・特定
負傷者	A なし B 軽傷 1人（船長B）
損傷	A 船尾部に擦過傷 B 船首部に擦過傷、船首部防舷材に欠損
気象・海象	気象：天気 晴れ、風 ほとんどなし、視界 良好 海象：海上 平穏
事故の経過	A船は、船長Aほか3人が乗り組み、鋼材749tを積載し、荷役待機の目的で、21時00分頃、兵庫県姫路市中島南方沖において船首を北西方に向け、左舷錨4節半を投入して錨泊した。A船は、錨泊中の法定灯火として船首マスト及び船尾に白色全周灯を点灯していた。 船長Aは、錨泊後に停泊当直についたが、船橋内で書類整理を行った後、接近する他船が法定灯火を表示して錨泊しているA船を避けてくれると思い、周囲の安全を確認することなく降橋した。 船長Aは、一度自室に戻り、その後食堂に向かっていたところ、21時20分頃に衝突音を聞いた。船長Aは、後部甲板に出て船尾方を見たところ、B船がA船の船尾部に衝突したことに気付いた。 船長Aは、本事故の発生を海上保安庁に通報した後、A社担当者に連絡した。 B船は、船長Bが1人で乗り組み、法定灯火を表示し、姫路市家島北方沖での底引き網漁を終え、同市須加の係留地に向けて後部甲板上

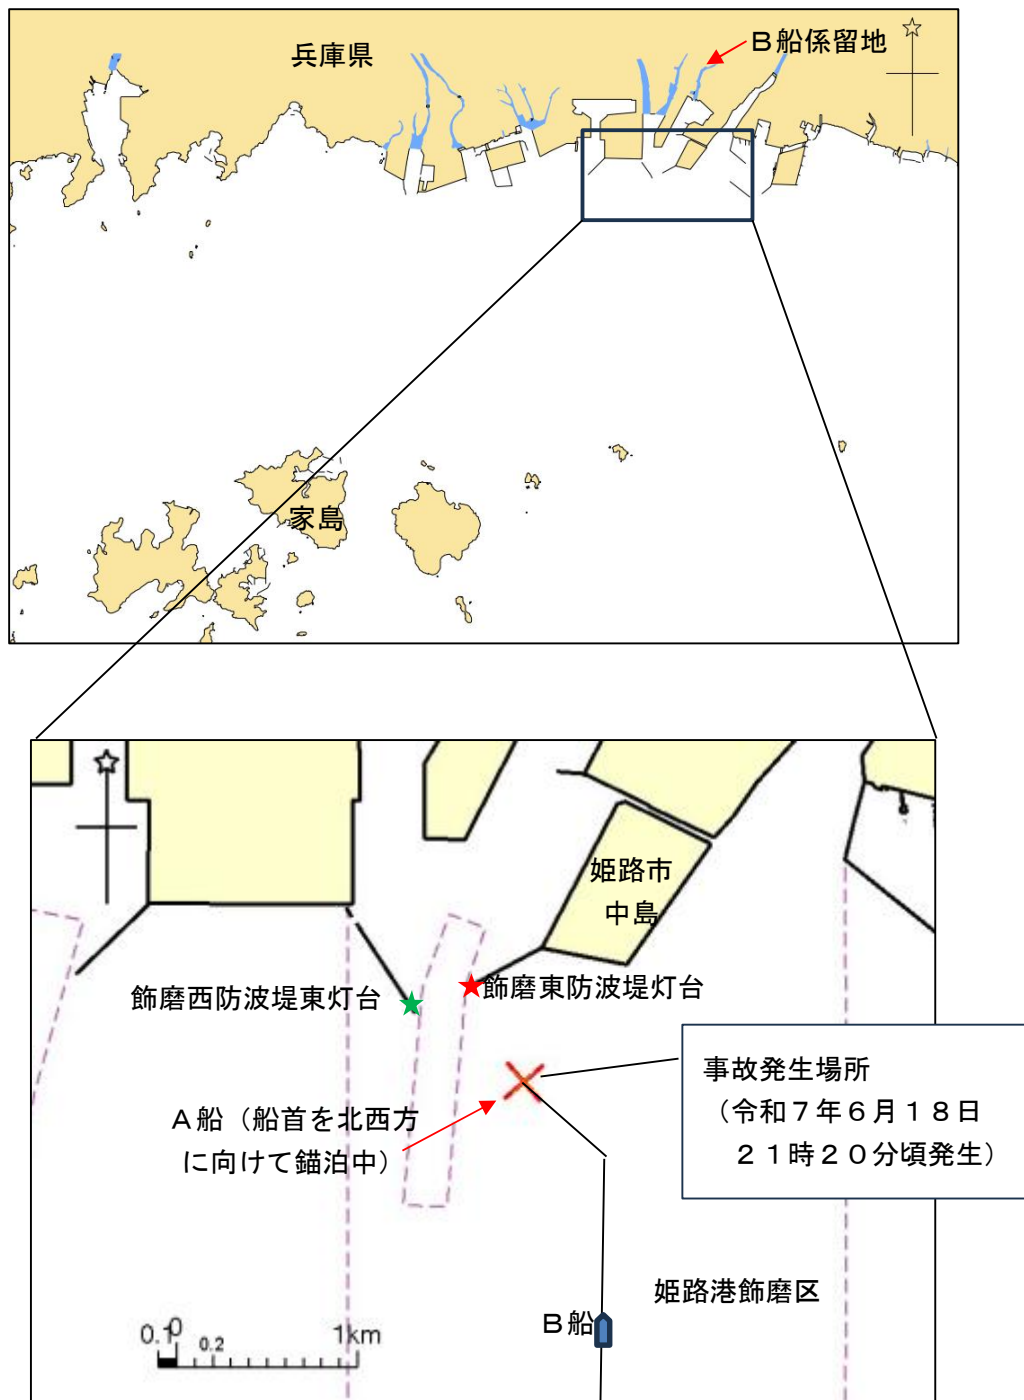
付図1 事故発生経過概略図

<p>で漁具の片付け作業を行いながら帰航を開始した。</p> <p>船長Bは、中島南方沖において、後部甲板上でリモコンの自動操舵のダイヤルを回して飾磨東防波堤灯台と飾磨西防波堤東灯台との間の港の入口（以下「本件港口」という。）に向けて、約2～3ノットの対地速力でB船を北西進させた。</p> <p>船長Bは、本件港口にB船を向けた際、前路で錨泊しているA船の船尾の白い灯火を目視で認めたが、B船は低速力で航行しておりA船の位置に到達するまでまだ距離があると思い、船首方の見張りを行っていなかったところ、B船の船首部がA船の船尾部に衝突した。</p> <p>船長Bは、衝突の衝撃で転倒して胸部を負傷した。</p> <p>船長Bは、B船を自力で操船して係留地に帰航させた後、救急車によって病院に搬送され、左外傷性気胸、左第8－9^{ろっ}肋骨骨折と診断された。</p> <p>（付図1 事故発生経過概略図 参照）</p>
<p>分析</p>	<p>A船は、法定灯火を点灯して船首を北西方に向けて錨泊中、船尾部とB船の船首部とが衝突したものと考えられる。</p> <p>船長Aは、停泊当直中、接近する他船が法定灯火を表示して錨泊しているA船を避けてくれると思い、見張りを行うために必要な船橋当直態勢を確保しないまま船橋を無人としたことから、船尾方から接近するB船に気付いていなかったものと考えられる。</p> <p>B船は、北西進中、船長Bが、前路で錨泊しているA船に接近するまでまだ距離があると思い、後部甲板上で漁具の片付け作業を行っていた船首方の見張りを行っていなかったことから、A船に接近していることに気付かず、A船と衝突したものと考えられる。</p>
<p>原因</p>	<p>本事故は、夜間、A船が船首を北西方に向けて錨泊中、B船が北西進中、船長Aが、見張りを行うために必要な船橋当直態勢を確保しないまま船橋を無人としたため、また、船長Bが、船首方の見張りを行っていなかったため、両船が衝突したものと考えられる。</p>
<p>再発防止策</p>	<p>今後の同種事故等の再発防止に役立つ事項として、次のことが考えられる。</p> <ul style="list-style-type: none"> ・ 船長は、錨泊時においても、船橋当直体制を確保し、周囲の見張りを行うこと。 ・ 漁船の船長は、航行中、常時、目視及びレーダーによる見張りを適切に行い、操船に専念して甲板上での作業等を行わないこと。
