船舶事故調査報告書

令和8年2月25日

運輸安全委員会（海事専門部会）議決

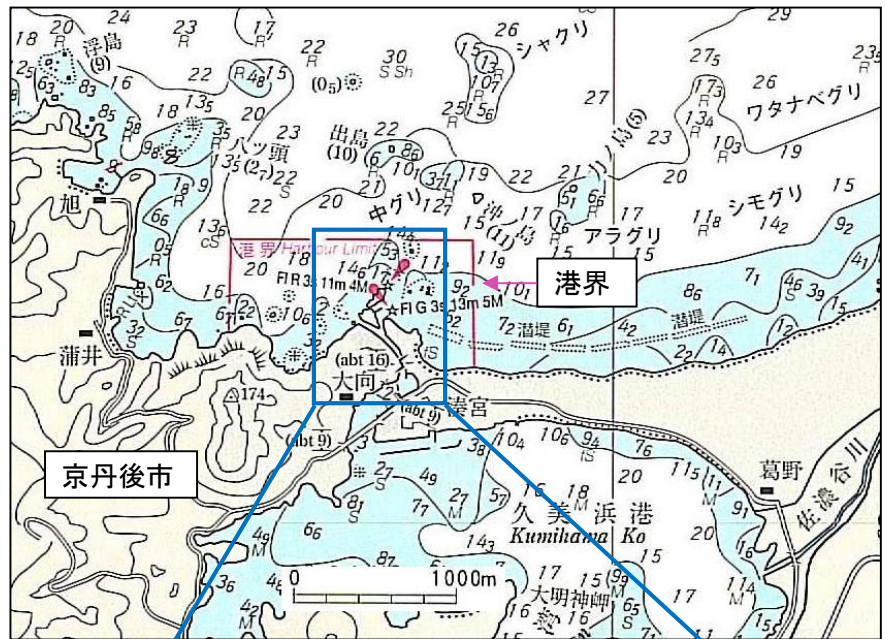
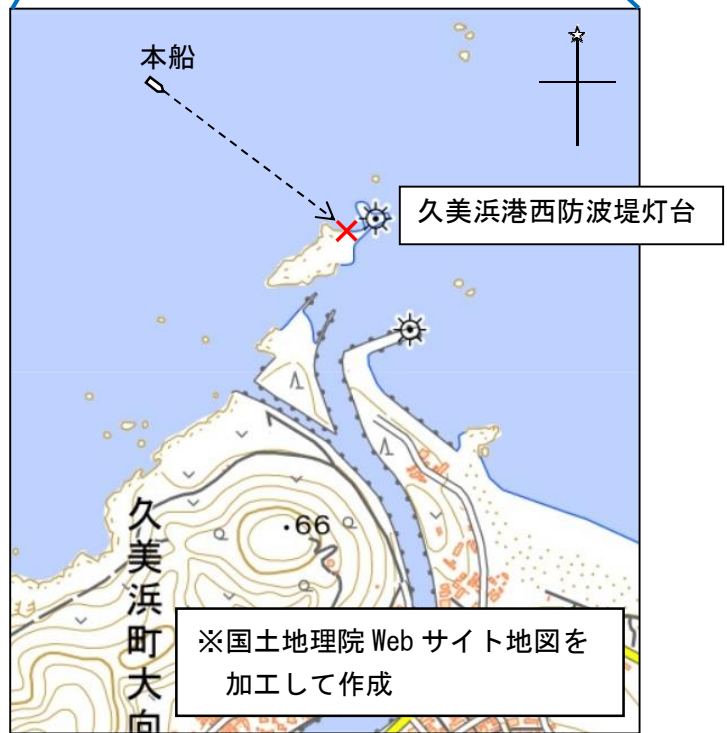
図1 事故発生経過概略図

事故種類	乗揚
発生日時	令和7年6月21日 00時20分頃
発生場所	京都府京丹後市久美浜港 久美浜港西防波堤灯台から真方位251°60m付近 (概位 北緯35°39.0′ 東経134°54.0′)
事故の概要	プレジャーボート釣太路海は、南東進中、岩場に乗り揚げた。
事故調査の経過	令和7年7月22日、主管調査官（神戸事務所）を指名 原因関係者から意見聴取手続実施済
事実情報	
船種船名、総トン数	プレジャーボート 釣太路海、3.6トン
船舶番号、船舶所有者等	231-20575兵庫、個人所有
乗組員等に関する情報	船長、一級小型・特殊・特定
負傷者	なし
損傷	右舷船首部外板及び船底に破口
気象・海象	気象：天気 曇り、風向 南、風力 2、視界 良好 海象：波高 約0.5m、潮汐 下げ潮の中央期
事故の経過	<p>本船は、船長が1人で乗り組み、同乗者2人を乗せ、兵庫県豊岡市津居山島北方沖でいか釣りを行った後、釣り場を移動することとした。</p> <p>船長は、久美浜港周辺で釣りを行ったことがなかったが、ふと、同港港口付近で釣りをしようと思い、法定灯火を表示して手動操舵で操船を開始した。</p> <p>船長は、本船のレーダーを作動させていたが、久美浜港西防波堤灯台の灯光が見えていたので、同灯光を目標にして操船すれば、久美浜港港口付近に到着できると思い、レーダーを見ず、目視で見張りを行いながら、約20ノットの対地速力で本船を南東進させた。</p> <p>船長は、久美浜港西防波堤灯台付近に到着したので、そろそろ本船を停止させようと思っていたところ、衝撃を感じて本船が岩場（以下「本件岩場」という。）に乗り揚げたことを知った。</p> <p>(図1 参照)</p>
