船舶事故調査報告書

令和8年2月25日

運輸安全委員会（海事専門部会）議決

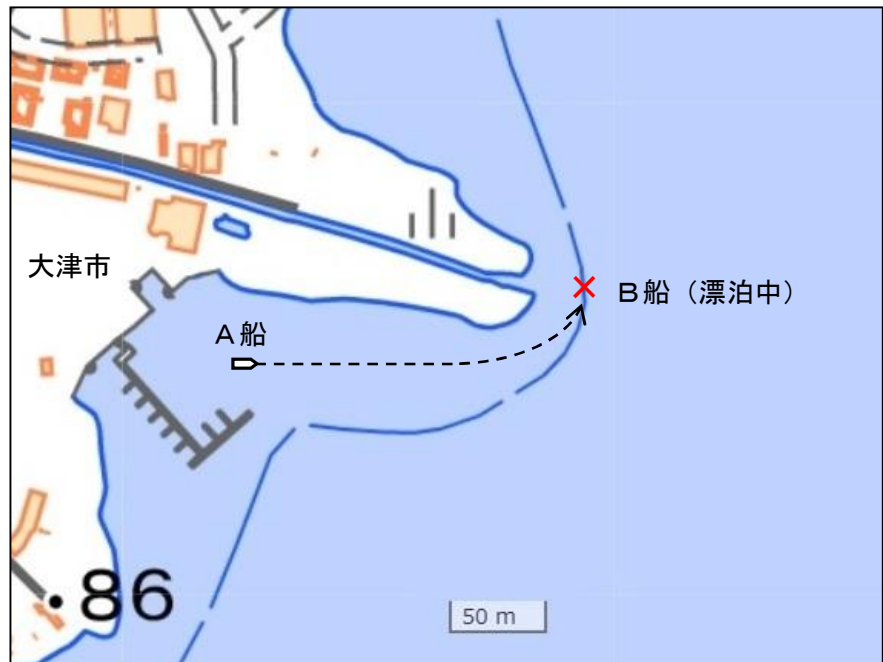
図1 事故発生経過概略図

され、それぞれB船の係留地に向かった。

A船は、航行中、船長Aが、適切な見張りを行っていなかったことから、漂泊中のB船に接近していることに気付かず、B船と衝突したものと考えられる。
