船舶事故調査報告書

令和8年2月25日

事故種類	衝突
発生日時	令和7年8月2日 20時55分頃
発生場所	高知県高知市高知港 高知港御疊瀬灯台から真方位004° 2.66海里付近 (概位 北緯33° 33.1′ 東経133° 33.8′)
事故の概要	プレジャーボート ^{コジョーセブン} K0J0VIIは、係留場所に向けて帰航中、無人で棧橋に係留中の漁船第二 ^{とみ} 富丸及び漁船 ^{ひかり} 光丸に衝突した。
事故調査の経過	令和7年8月12日、主管調査官（神戸事務所）を指名 原因関係者から意見聴取手続実施済
事実情報 船種船名、総トン数 船舶番号、船舶所有者等	A 漁船 第二富丸、4.7トン K03-17266、個人所有 B 漁船 光丸、3.3トン K03-17717、個人所有 C プレジャーボート K0J0VII、5トン未満（長さ7.77m） 282-14153高知、個人所有
乗組員等に関する情報	C 船長C、一級小型・特殊・特定
負傷者	なし
損傷	A 操舵室に破損及び右舷船尾部外板に破口 B 左舷船尾部外板に擦過傷 C 右舷船首部外板に破口
気象・海象	気象：天気 晴れ、風向 西、風力 2、視界 良好 海象：海上 平穏
事故の経過	A船は、高知市若松町の陸岸から南南西方に向けて設置されている 棧橋（以下「本件棧橋」という。）の西側に、無人の状態です船首を北 北東方に向けて右舷着けで係留中、C船が衝突した。 B船は、本件棧橋の東側に、無人の状態です船首を北北東方に向けて 左舷着けで係留中、C船が衝突した。 C船は、船長Cが1人で乗り組み、同乗者1人（以下「同乗者C」 という。）を乗せ、花火見物の目的で、高知市農人町 ^{のうにん} の係留場所を出 航し、花火の打ち上げ場所である同市玉島の南西方沖に到着して錨泊 した。 船長Cは、花火見物を終えたので係留場所に戻ることとし、係留場 所に向けてC船の帰航を開始した。 船長Cは、操舵室内で操縦席に腰を掛け、手動操舵で操船に当 たり、同乗者Cを操舵室外側の後部甲板に座らせた状態で、自身がG P Sプロッターで船位を確認しつつ、目視で周囲の見張りを行いなが

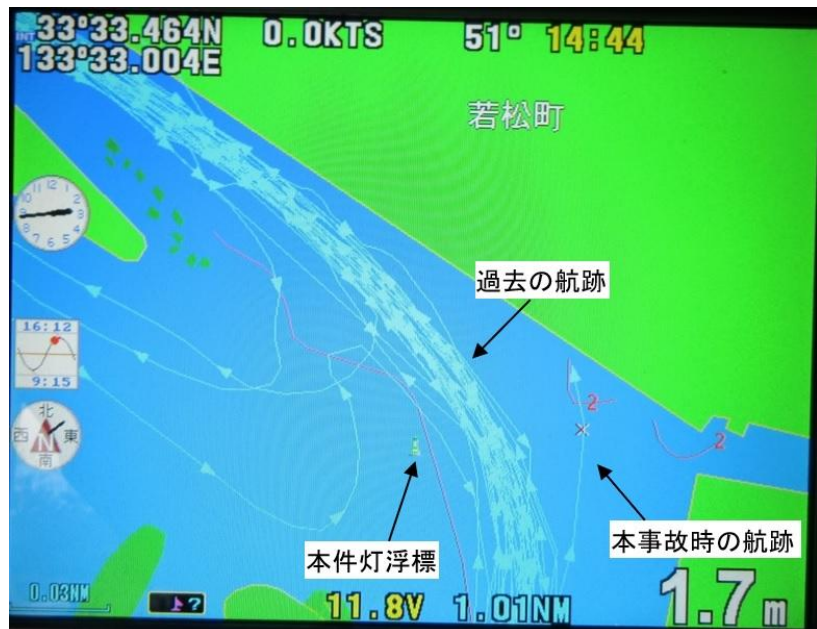
図3 C船のGPSプロッター上の航跡

船長Cは、本事故発生場所付近を夜間に操船した経験が約10年間で約50～60回あった。C船のGPSプロッターに本件棧橋は表示されず、本件棧橋や付近の陸上には灯りが^{あか}ないものの、船長Cは、本件棧橋の存在を知っていた。(図3参照)

C船のGPSプロッターに記録されていた過去の航跡データによれば、C船が本件灯浮標南東方沖で左転する際の平均速度は約18～19knであった。船長Cは、本事故当日は帰航後に所用があったので、ふだんより速い約26knの速度でC船を操船していた。
