船舶事故調査報告書

令和8年2月25日

運輸安全委員会（海事専門部会）議決

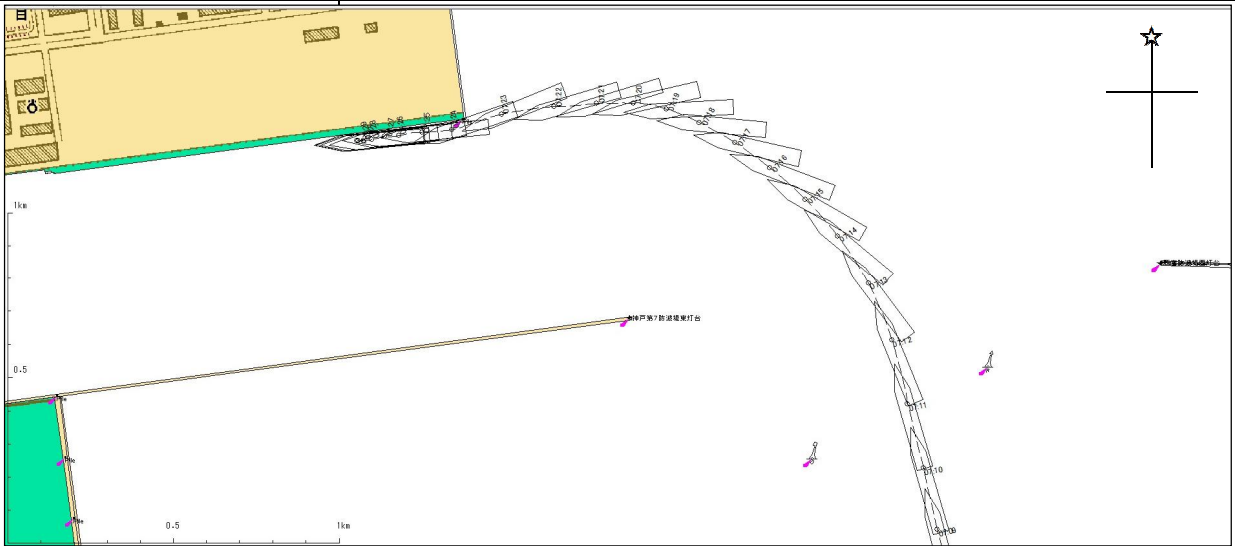
図1 航行経路図

本船は、船首が徐々に左舷方に向いて増速し、船首が本件岸壁の東端の南側を通過したので、船長が操舵手に右舵 35° を指示したところ、左舷前方から風速 20m/s 以上の突風によって右舷方に圧流され、右舷中央部外板が本件岸壁の東端に衝突した。

(図 1 参照)

本船は、左舷方から突風を伴う風が吹く状況下、本件岸壁に向けて水先人が水先業務を実施中、船長が、本件岸壁への接近を制御しようと、水先人に操船意図を伝えないまま、また、突風による船体の更なる圧流を考慮しないまま、自ら操船指示を出したことから、左舷方からの突風に対して本船の動きを制御できず、左舷中央部が本件岸壁の東端に衝突したものと考えられる。
