船舶事故調査報告書

令和8年2月25日
運輸安全委員会（海事専門部会）議決

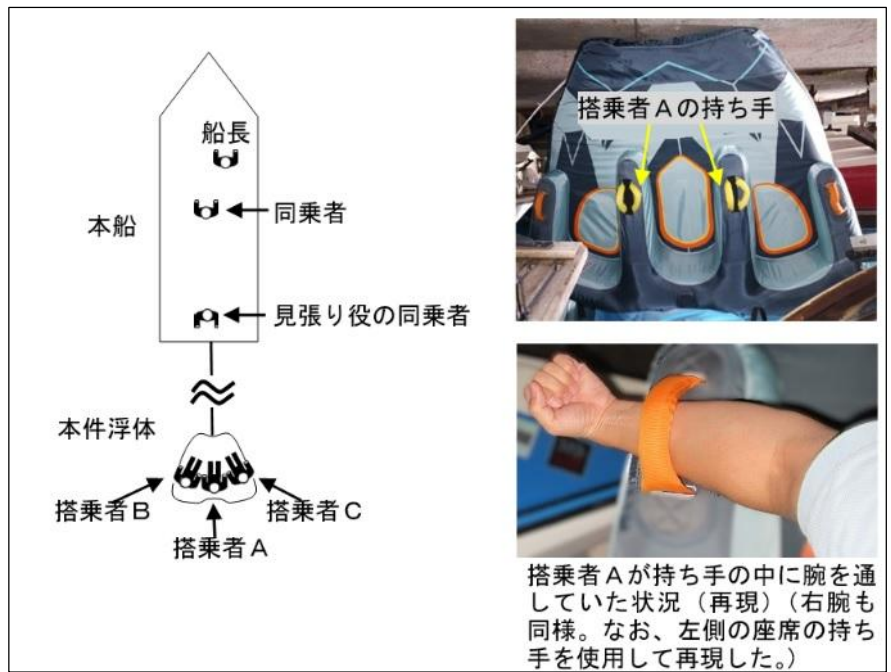
図1 乗船者・搭乗者の配置及び搭乗者Aの持ち手の使用状況

船長は、本件浮体が転覆する際、搭乗者Aの右腕が本件浮体に引っ掛かっているように見えた。また、本事故後、見張り役の同乗者から、本件浮体が転覆する際、搭乗者Aの右腕が持ち手の中に入っていたと聞いた。

搭乗者Aは、浮体に乗るのは本事故当日が3回目であったが、浮体の乗り方や持ち手の使用方法を聞いたことがなかった。

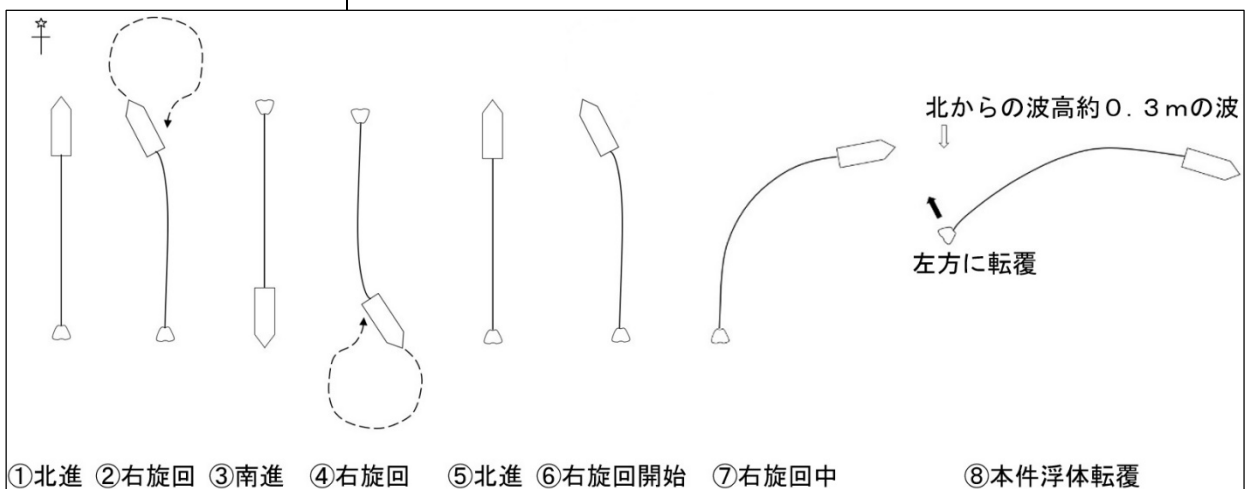
船長は、これまでの2回の右旋回中に本件浮体がバランスを崩さなかったため、速力を保持して右旋回を開始したところ、本件浮体が、左方（本船の進行方向を前方とした場合）に振られ、折からの風によって発生した北からの波高約0.3mの波に乗った際にバランスを崩し、左方に転覆した。（図2参照）

図2 本船の航行状況及び本件浮体が転覆に至る状況

運輸安全委員会が映像から解析した情報^{*1}及び海上保安庁提供のウォーターセーフティガイド^{*2}によれば、浮体をえい航している船舶が急旋回すると、浮体の速力が船舶の速力の約2倍に達することがあるので、旋回時は十分に減速するよう注意喚起がなされている。
