船舶事故調査報告書

令和8年2月25日

事故種類	衝突（岸壁）
発生日時	令和6年10月23日 15時16分頃
発生場所	北海道室蘭市室蘭港第1区西3号ふ頭第2岸壁 室蘭港日本製鉄ふとう灯台から真方位213°1,400m付近 （概位 北緯42°20.0′ 東経140°58.2′）
事故の概要	貨物船第三十一進 ^{しんこう} 丸は、着岸作業中、岸壁に衝突した。
事故調査の経過	令和6年12月2日、主管調査官（函館事務所）を指名 原因関係者から意見聴取手続実施済
事実情報	
船種船名、総トン数	貨物船 第三十一進丸、498トン
船舶番号、船舶所有者等	142687、進宏海運株式会社
乗組員等に関する情報	船長、三級（航海）
負傷者	なし
損傷	本船 球状船首に凹損 岸壁 防舷材に擦過傷
気象・海象	気象：天気 曇り、風向 南東、風力 2、視界 良好 海象：波高 約0.5m
事故の経過	<p>本船は、船長ほか4人が乗り組み、室蘭港第1区日鋼ふ頭第2岸壁において積荷役を終え、天候悪化の予報による一時避難の目的で、同岸壁を離岸し、同区西3号ふ頭第1岸壁（以下「第1岸壁」という。）に向けて北西進した。</p> <p>船長は、操舵室で単独で操船に当たり、乗組員を船首及び船尾にそれぞれ配置し、約5ノット（kn）の速力（対地速力、以下同じ。）で本船を航行させた。</p> <p>船長は、第1岸壁の東方約300m付近で主機を微速力前進とし、その後、西3号ふ頭第2岸壁（以下「第2岸壁」という。）と平行状態にするつもりで右舵を取った。</p> <p>船長は、ふだん、着岸する場合、岸壁の手前までに約2knの速力となるよう減速し、バウスラスターを適宜使用しながら主機を後進として岸壁に平行状態になるよう操船していた。一方、本事故当時、第2岸壁への接近速力がふだんよりも速いと感じたが、積載していた貨物の量が少なかったため、主機を後進とすればすぐに行きあしが止まると思い、ふだんのように十分に減速しなかった。</p> <p>船長は、船首配置の乗組員から「岸壁まで約60m」との無線報告を受けた後、第2岸壁に対して約45°の角度で接近して右舵一杯とし、約20m手前となったところで、バウスラスターを右舷方向一杯に使用したものの効果がなく、急いで主機を全速力後進としたが、本船は</p>

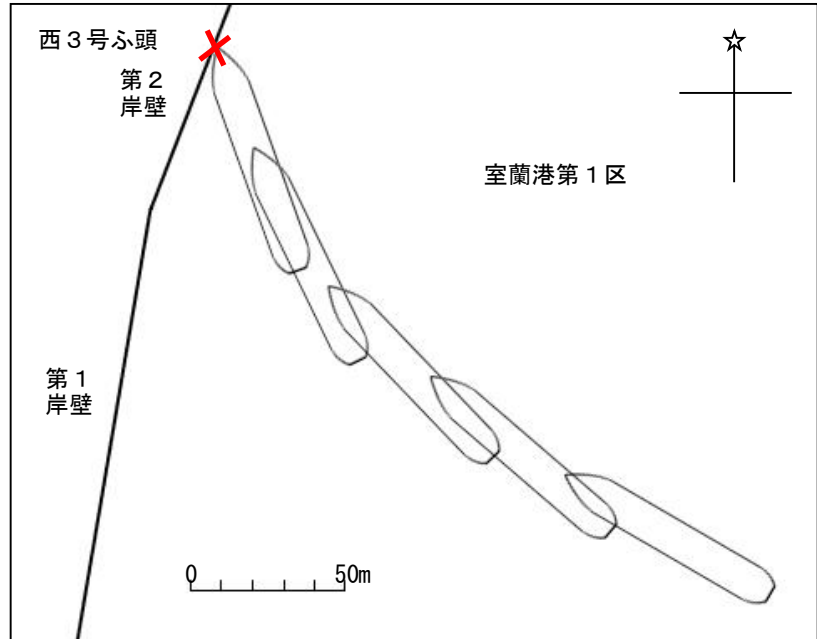
図1 事故発生経過概略図

第2岸壁に約3knの速力で衝突した。(図2参照)

本船は、着岸操船中、船長が、十分に減速しないまま第2岸壁に接近させたことから、バウスラスターを使用しながら主機を全速力後進としたものの、第2岸壁に衝突したものと考えられる。

船長は、第2岸壁への接近速力がふだんよりも速いと感じたが、積載していた貨物の量が少なかったため、主機を後進にすればすぐに行きあしが止まると思い、十分に減速しなかったものと考えられる。

本事故は、本船の着岸操船中、船長が十分に減速しないまま本船を第2岸壁に接近させたため、バウスラスターを使用しながら主機を全速力後進としたものの、本船が第2岸壁に衝突したものと考えられる。

- ・ 船長は、着岸操船中、自船の積荷の積載状況等を考慮しつつ、安全な操船計画（減速要領、進入針路等）に基づいて慎重に操船に当たること。
