船舶事故調査報告書

令和8年2月25日

運輸安全委員会（海事専門部会）議決

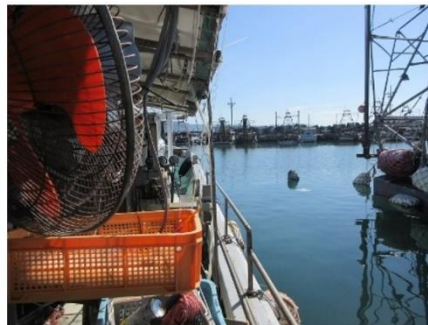
船長Aは、ふだん、帰航開始後すぐに、後部甲板からは死角となる正船首方向に他船がないか確認するため、操舵装置のリモコンを操作して船首を左右に振っていたが、本事故時は競りの時間が迫っていたので早く帰港しようと思い、帰航開始時に船首を左右に振らなかった。

写真2 A船後部甲板右舷側からの見通し

船長Aは、ふだんの帰航開始時、後部甲板からは死角となる正船首方向に他船がないか確認する目的で船首を左右に振っていたが、本事故時は競りの時間が迫っていたことから、早く帰港しようと思い、船首を左右に振らずに帰航を開始したものと考えられる。

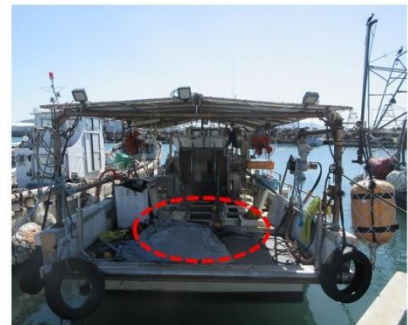
船長Aは、漁獲物の回収を終えて後部甲板に置いていた網が団子状に絡まっており、乾くと網が固着してほどきにくくなるので、後部甲板で乗組員Aと共に網をほどく作業を開始した。

写真3 船長Aと乗組員Aの作業場所

船長Aは、帰航開始時、後部甲板にいた自身及び乗組員Aの見える範囲に航行の支障となる他船を認めなかったことから、前路に他船はいないと思い、後部甲板で固着した網をほどく作業を行い、適切な見張りを行っていなかったものと考えられる。

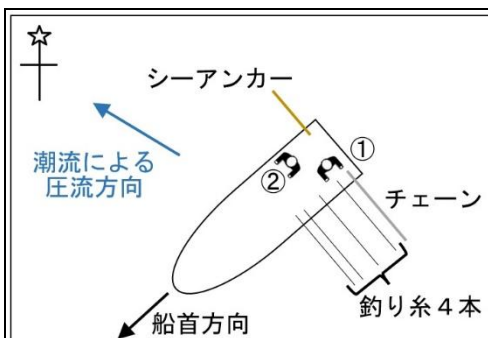
船長Bは、この海域で漂泊して釣りを行っているときに、漁船が接近してきて「網を入れるので別の場所に移動してほしい」と依頼された経験が何回もあり、また、A船の速力が高速には見えなかったため、A船がB船の付近で停船して同様の依頼をするのであろうと思い、操縦区画の右舷側に立って船首方を向き、目視でA船の動静監視を始めた。

図2 船長Bの当初の位置①とA船初認後の位置②

船長Bは、過去に漁船が接近してきて別の場所に移動するよう依頼された経験があったこと及びA船の速力が高速に見えなかったことから、A船がB船付近で停船するのであろうと臆断し、早期に機関を始動して移動するなど衝突回避の措置を採らなかったものと考えられる。

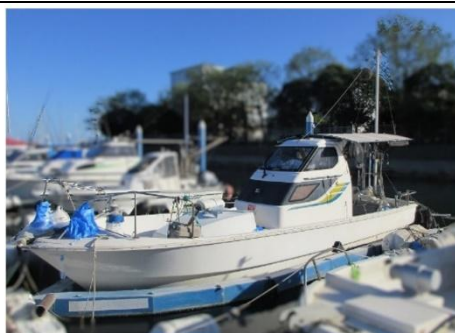
船長Bは、A船がB船から約15～20mの地点に達し、A船の前部甲板、操舵室、左右の通路に乗組員が見えなかったため衝突の危険を感じ、右手を振りながら大声を上げ続けたが、A船の左舷船首部とB船の船首部とが衝突した。

写真4 B船

写真5 船長Bの見張りの状況(再現)
