船舶事故調査報告書

事故種類	乗揚
発生日時	令和7年4月12日 18時50分頃
発生場所	広島県尾道糸崎港第6区 尾道糸崎港松浜東防波堤灯台から真方位282° 1,700m付近 (概位 北緯34° 23.2′ 東経133° 05.6′)
事故の概要	プレジャーボート ^{クリムゾンムーン} Crimson Moonは、北東進中、浅所に乗りに揚げた。
事故調査の経過	令和7年5月8日、主管調査官（広島事務所）を指名 原因関係者から意見聴取手続実施済
事実情報	
船種船名、総トン数	プレジャーボート Crimson Moon、18トン
船舶番号、船舶所有者等	240-67818広島、株式会社和広プランニング（A社）
乗組員等に関する情報	船長、二級小型・特殊
負傷者	なし
損傷	左舷プロペラ翼に欠損及び曲損、右舷プロペラ翼に曲損、左舷サイドスタビライザーに折損、船首部船底外板に擦過傷
気象・海象	気象：天気 晴れ、風向 西、風力 1、視界 良好 海象：海上 平穏、潮汐 上げ潮の中央期、潮高 約125cm（糸崎） 日没時刻：18時37分頃、常用薄明終了時刻：19時03分
事故の経過	<p>本船は、船長1人が乗り組み、同乗者5人を乗せ、釣りをを行う目的で、広島県広島港に所在するマリーナを出港し、尾道糸崎港にある三原内港の棧橋（以下「本件棧橋」という。）に寄棧して別の2人を乗せた後、本件棧橋南東方約2.3海里（M）沖の同県三原市宿禰島^{すくね}北方沖に移動した。</p> <p>船長は、18時40分頃、釣りを終え、帰航するため、本件棧橋が所在する西野川河口に向け北西進した後、同河口の水路（以下単に「水路」という。）を通航して、本件棧橋に向かうこととした。</p> <p>船長は、操縦席に腰を掛け、スマートフォンの地図アプリケーションで本件棧橋の位置、方向等を確認し、本船の操船を開始した。</p> <p>船長は、周囲がまだ明るく、本件棧橋まで近かったので、目視で操船することとし、GPSプロッター及びレーダーを起動せず、また、見張りの妨げになると考えスマートフォンで船位を確認しなかった。</p> <p>本船は、約15ノット（kn）の速力（対地速力、以下同じ。）で北西進した。</p> <p>船長は、目標としようとしていた水路の東側にある二つの灯浮標（以下「入口灯浮標」という。）を見付けることができないまま操船を続けていたところ、前路が行き止まりのように見え、周囲を確認し</p>

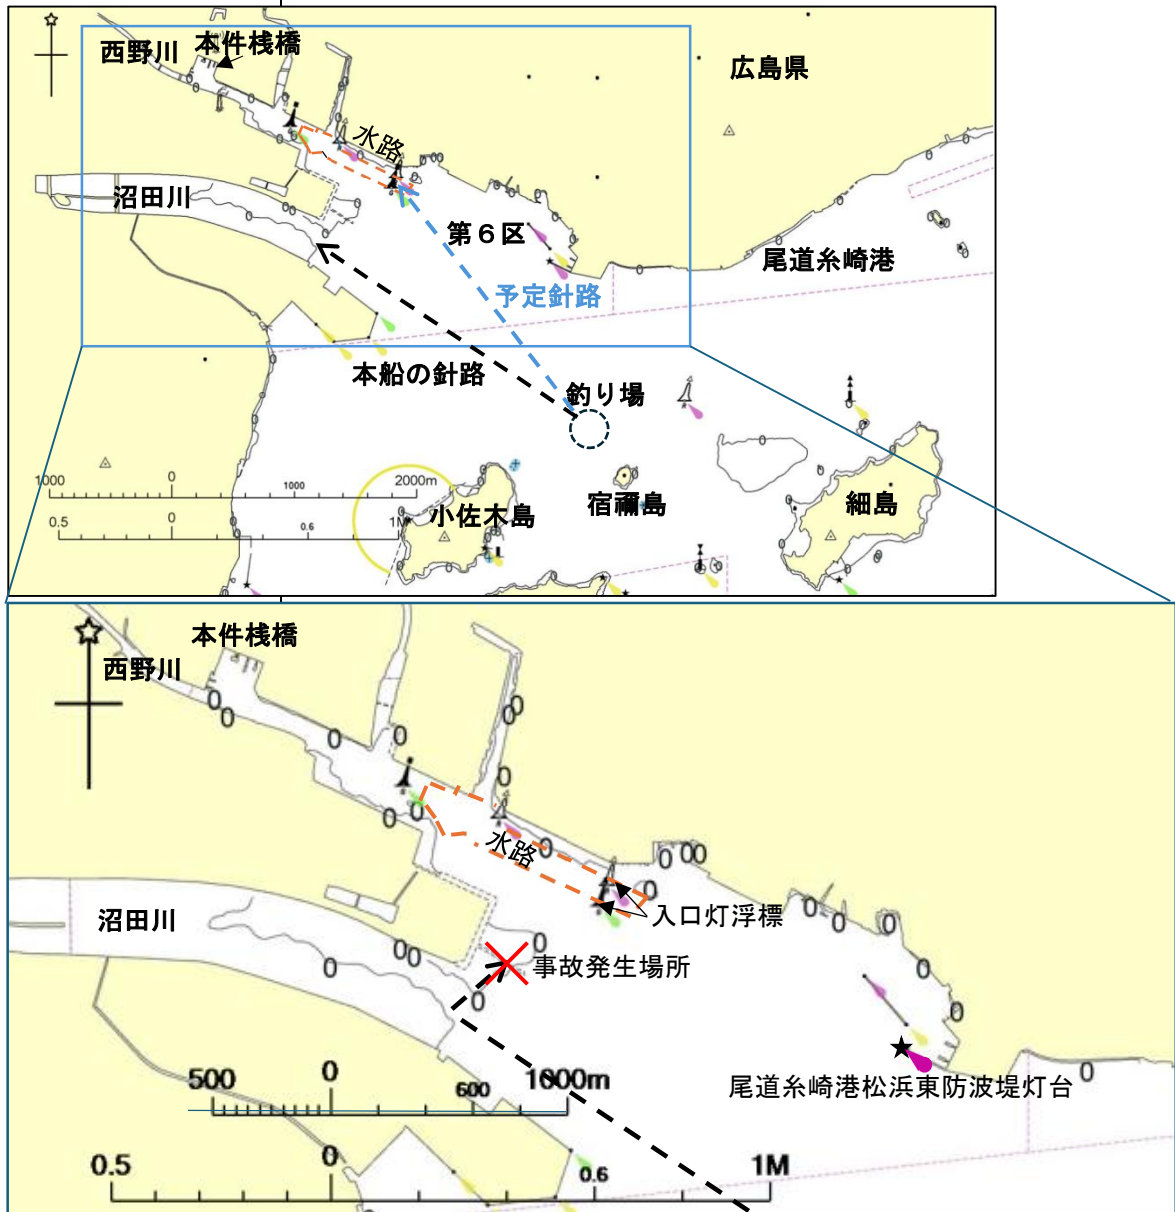
図1 事故発生経過概略図

本船は、船長が右舷方に入口灯浮標を認め、右回頭した後、入口灯浮標に向けて、約2～3knの速力で北東進していたところ、西野川と沼田川の間で干拓地東方付近の浅所（以下「本件浅所」という。）に乗り揚げた。

本船は、潮位の上昇によって離礁した後、来援した巡視艇に誘導され、自力航行して本件浅所に着浅した。（図1参照）
