船舶事故調査報告書

令和8年2月25日

運輸安全委員会（海事専門部会）議決

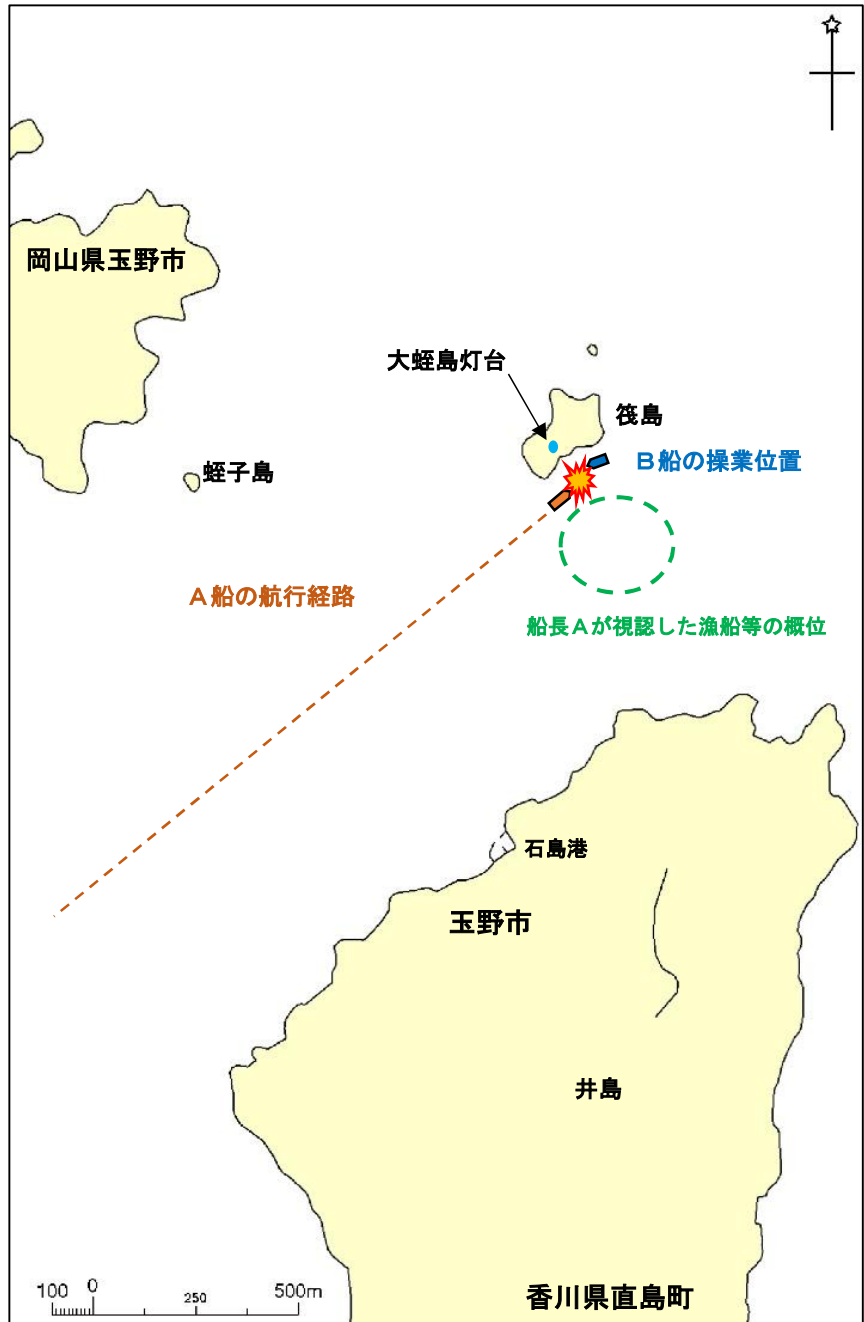
図1 事故発生経過概略図

事故種類	衝突
発生日時	令和7年5月18日 07時38分頃
発生場所	岡山県玉野市 <sup>たまのいかだ</sup> 筏島南西方沖 大蛭島 <sup>おおひる</sup> 灯台から真方位114° 200m付近 (概位 北緯34° 30.7′ 東経134° 01.1′)
事故の概要	遊漁船イージスは、北東進中、また、漁船一茂丸は、操業しながら漂泊中、両船が衝突した。
事故調査の経過	令和7年5月19日、主管調査官（広島事務所）を指名原因関係者から意見聴取手続実施済
事実情報 船種船名、総トン数 船舶番号、船舶所有者等	A 遊漁船 イージス、3.4トン OY3-25014（漁船登録番号）、個人所有 第270-36515号（船舶検査済票の番号） B 漁船 一茂丸、3.0トン OY3-21488（漁船登録番号）、個人所有 第271-24067号（船舶検査済票の番号）
乗組員等に関する情報	A 船長A、一級小型・特定（限定なし） B 船長B、二級小型・特殊・特定
負傷者	なし
損傷	A 左舷船首部外板に擦過傷 B 左舷船首部外板に亀裂、左舷中央部外板に亀裂
気象・海象	気象：天気 曇り、風向 南、風速 約2～3m/s、視界 良好 海象：海上 平穏、潮汐 下げ潮の末期
事故の経過	A船は、船長Aほか1人が乗り組み、釣り客10人を乗せ、玉野市新田井港を出航し、香川県直島町 <sup>なおしま こうじん</sup> 荒神島南方沖で釣りをを行い、筏島付近の釣り場に向けて移動を開始した。 A船は、GPSプロッターを作動させ、船長Aが操舵室にある操縦席に腰を掛けて手動操舵で操船に当たり、約7ノットの対地速力で北東進した。 船長Aは、A船が筏島南西方沖に差し掛かり、筏島南方沖での釣りができる場所を探そうとしていたところ、右舷船首方に約10隻の漁船及び遊漁船が点在していることを視認した。 船長Aは、A船の針路上には航行の支障となる船舶がないと思い、釣りができる場所を探す関係で、右舷船首方の漁船等の動きに注目しながら、針路及び速力を保持していたところ、左舷船首方にいたB船に気付かないまま操船を続け、A船の左舷船首部とB船の左舷船首部とが衝突した。
