## 船舶事故調査報告書

令和8年2月25日  
運輸安全委員会（海事専門部会）議決

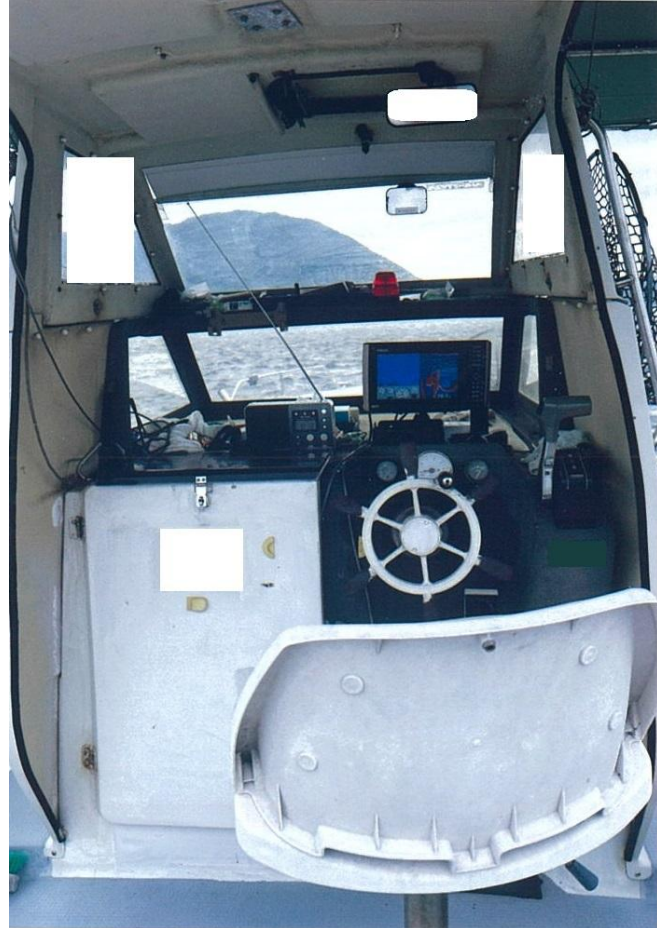
写真1 A船の操縦区画（船長A提供）

事故種類	衝突
発生日時	令和7年8月17日 08時00分頃
発生場所	愛媛県今治市伯方島北方沖 伊予北浦港北浦防波堤北灯台から真方位312° 1,680m付近 (概位 北緯34° 14.9' 東経133° 05.1')
事故の概要	プレジャーボートTurtleは、南南西進中、プレジャーボートシーブルーは、漂泊中、両船が衝突した。
事故調査の経過	令和7年9月11日、主管調査官（広島事務所）を指名 原因関係者から意見聴取手続実施済
事実情報 船種船名、総トン数 船舶番号、船舶所有者等	A プレジャーボート Turtle、5トン未満（長さ6.27m） 273-4201広島、川原工業株式会社 B プレジャーボート シーブルー、5トン未満（長さ6.27m） 273-6128広島、個人所有
乗組員等に関する情報	A 船長A、二級小型 B 船長B、二級小型・特殊・特定
負傷者	なし
損傷	A 左舷船首部外板に擦過傷 B 左舷船首部外板に擦過傷
気象・海象	気象：天気 晴れ、風 ほとんどなし、視界 良好 海象：海上 平穏、潮汐 下げ潮の末期、潮流 北北東流約1～2ノット(kn)
事故の経過	A船は、船長Aが1人で乗り組み、同乗者1人（以下「同乗者A」という。）を乗せ、流し釣りの目的で、広島県尾道市生口島の係留地を出航し、伯方瀬戸の釣り場で潮上りを繰り返しながら釣りをしていた。 船長Aは、伯方瀬戸の釣り場で、自船の他にも1隻のプレジャーボート（B船）がA船と同じように潮上りを繰り返しながら釣りをしていることを知っていた。 船長Aは、4回目の潮上りを行うこととし、A船の針路を漂泊中のB船の船尾方30m付近に向けたつもりで、操縦区画右舷側の操縦席に腰を掛けて操船に当たり、約6～7knの対地速力として手動操舵でA船を南南西進させた。 船長Aは、周囲にはB船のほかに船舶がいなかったので、舵輪から手を放し、顔を下方に向けて釣りの仕掛けの作製を行っていた。このため、A船が北北東流の影響で左方に圧流されB船に接近していることに気付かなかった。

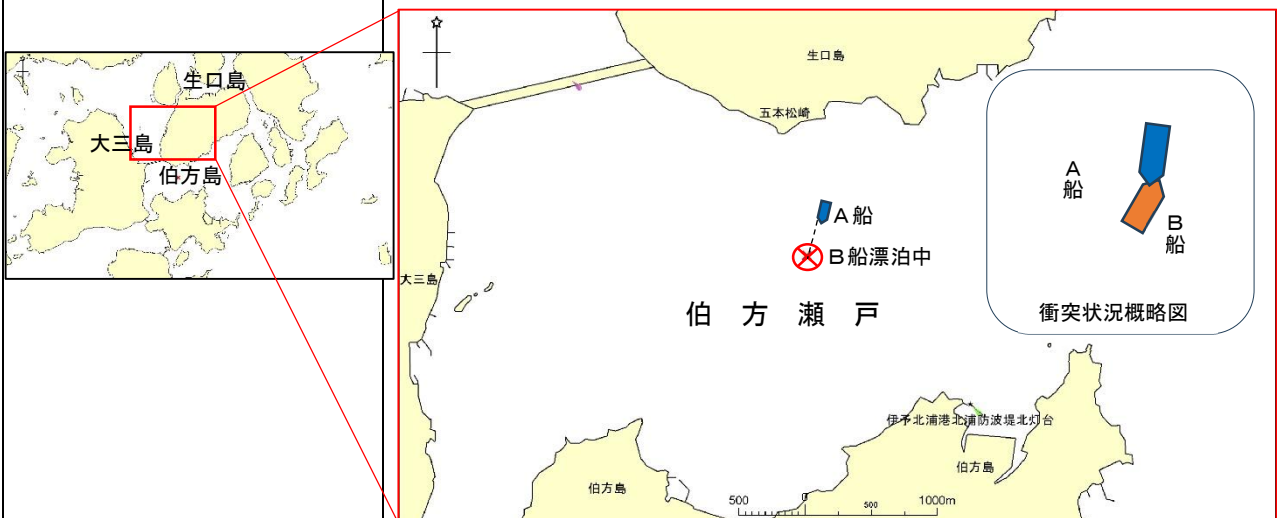
図1 事故発生経過概略図

船長Aは、衝突の約2～3秒前、後部甲板左舷側で立って周囲を見ていた同乗者Aが「危ない」と叫んだので、顔を上げて船首方を見たところ、船首方至近にB船を認め、慌てて主機のクラッチを中立として左舵を取ったものの、A船の左舷船首部とB船の左舷船首部とが衝突した。

分析	<p>A船は、南南西進中、船長Aが、顔を下方に向けて釣りの仕掛けの作製を行っていて、周囲の見張りを適切に行っていなかったことから、前路で漂泊中のB船に向かっていることに気付くのが遅れ、船首方至近にB船を認めて左舵を取ったものの、B船と衝突したものと考えられる。</p> <p>船長Aは、ふだん5～10隻の釣り船を認める釣り場に、本事故時</p>
