船舶事故調査報告書

令和8年2月25日

運輸安全委員会（海事専門部会）議決

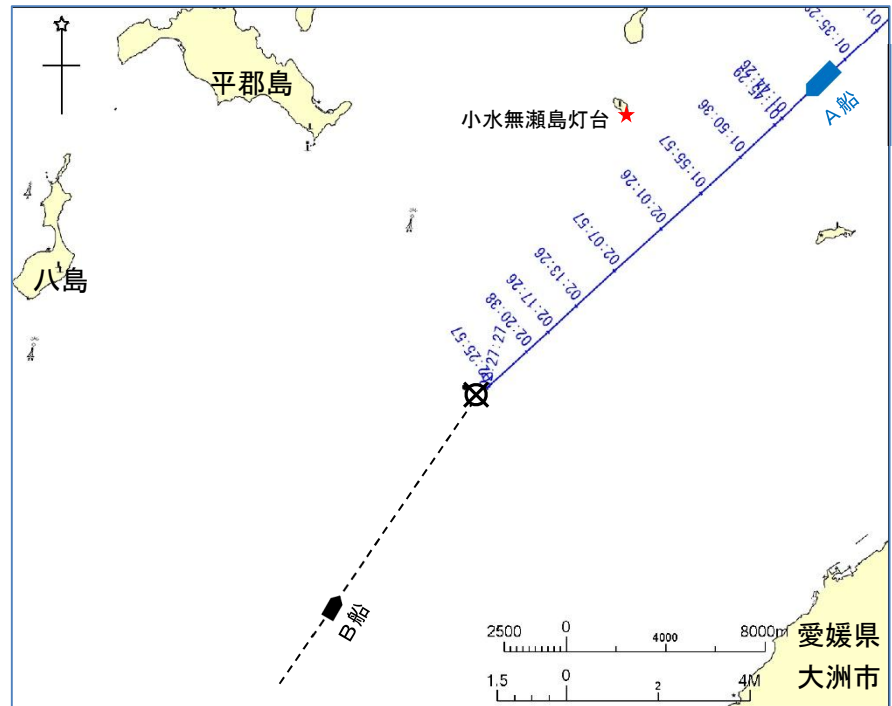
図1 事故発生経過概略図

航海士Aは、その後も方位変化がないまま接近してくるB船に衝突の危険を感じ、主機を微速力前進に減じるとともに右舵一杯を取ったものの、A船の左舷中央部とB船の左舷船首部とが衝突した。(図1参照)
