船舶事故調査報告書

令和8年2月25日
運輸安全委員会（海事専門部会）議決

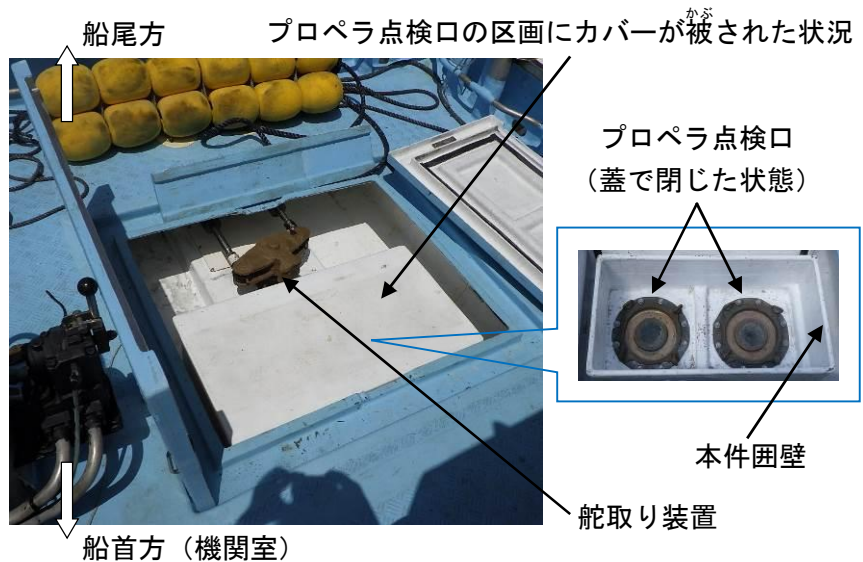
写真1 舵機室

船長は、本件作業中、プロペラ点検口から流入した海水が本件囲壁を越えて舵機室内にあふれ出ていることを認めたものの、プロペラに絡んだロープの状態を見て、舵機室内の海水量がそれほど増加しないうちに本件作業を終えることができると思い、本件作業を続けた。

本船の舵機室と機関室との間の隔壁には、油圧ホース用の貫通した部分があり、舵機室に海水が滞留すると、同貫通部分の隙間を通じ、機関室に浸水する状況であった。

本船は、船尾方からの波が甲板の上に打ち込む状況下、船長が、プロペラ点検口から流入した海水が本件囲壁を越えて舵機室内にあふれ出ていることを認めたものの、本件作業を続けたことから、海水が舵機室内に滞留して機関室に浸水し、その後船尾部から沈没したものと考えられる。

<p>本船は、船尾甲板上に波の打ち込みを受け、海水が船内に滞留したことによって船尾が沈み、船尾の喫水が本件囲壁の高さを越えたことから、本件囲壁を越えて舵機室内に海水があふれ出たものと考えられる。</p> <p>本船は、舵機室と機関室との間の隔壁に油圧ホース用の貫通した部分があり、同貫通部分に隙間があったことから、舵機室内に滞留した海水が同貫通部分の隙間を通じて機関室に浸水し、しだいに船尾トリムが大きくなり、沈没したものと考えられる。</p> <p>船長は、舵機室内の海水量がそれほど増加しないうちに本件作業を終えることができると思ったことから、本件作業を続けたものと考えられる。</p>
<p>原因</p>	<p>本事故は、本船が、船尾甲板上に波の打ち込みを受ける状況下、船長が排水作業を行わないまま本件作業を続けたため、船尾が沈み、プロペラ点検口から流入した海水が本件囲壁を越えて舵機室内にあふれ出し、更に舵機室から機関室に浸水が拡大し、その後沈没したものと考えられる。</p>
<p>再発防止策</p>	<p>今後の同種事故等の再発防止及び被害の軽減に役立つ事項として、次のことが考えられる。</p> <ul style="list-style-type: none"> ・ 小型船舶の船長は、浸水を認めた場合、速やかに原因を調査しつつ排水作業を行うこと。 ・ 小型船舶の船長は、プロペラ点検口を開放して作業を行う際、喫水が同点検口の囲壁よりも高くない状態を維持すること。 ・ 船舶所有者は、甲板下の各区画の隔壁に油圧ホース等の貫通部分が設けられている場合、海水が浸入したときに他の区画へ浸水が拡大して転覆や沈没に至るおそれがあるので、同貫通部の隙間を適切な資材を用いて塞ぐことが望ましい。
