船舶事故調査報告書

令和8年2月25日
運輸安全委員会（海事専門部会）議決

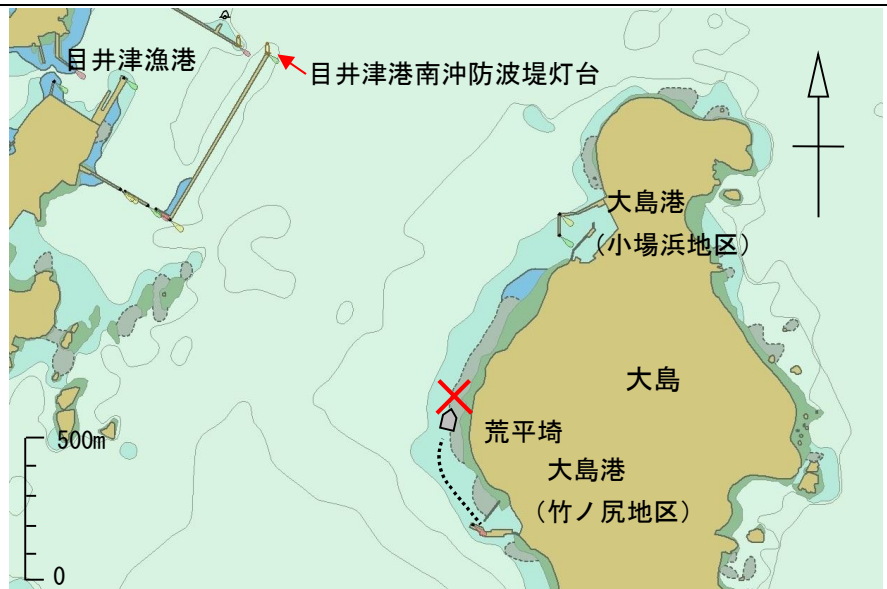
図1 事故発生経過概略図

事故種類	乗揚
発生日時	令和7年5月15日 10時55分頃
発生場所	宮崎県日南市大島西方沖 目井津港南沖防波堤灯台から真方位153°1,490m付近 (概位 北緯31°31.9′ 東経131°24.2′)
事故の概要	交通船ひろとは、航行中、浅所に乗り揚げた。
事故調査の経過	令和7年5月20日、主管調査官（門司事務所）を指名 原因関係者から意見聴取手続実施済
事実情報	
船種船名、総トン数	交通船 ひろと、5トン未満（長さ9.00m）
船舶番号、船舶所有者等	295-7580宮崎、宮崎県
乗組員等に関する情報	船長、一級小型・特殊・特定
負傷者	なし
損傷	プロペラガード及び舵軸に曲損
気象・海象	気象：天気 晴れ、風向 東、風力 3、視界 良好 海象：波高 約0.5m、潮汐 下げ潮の中央期
事故の経過	<p>本船は、船長が1人で乗り組み、同乗者1人を乗せ、日南市内に所在する港湾施設を巡回点検する目的で、同市油津港を出航した。</p> <p>船長は、日南市大島港（竹ノ尻地区）の港湾施設を点検後、荒平崎西方沖を航行して大島港（小場浜地区）へ向かおうとして、約7ノットの対地速力とし、本船を手動操舵で北西進させた。</p> <p>船長は、本船が荒平崎南西方を北西進中、左舷方約100～200mに北進中の貨物船を認め、同船から距離をとって航行しようと思い右に変針した。</p> <p>船長は、本船を荒平崎の陸岸から約50m離して北北東進させていたところ、船底から衝撃音が聞こえたので主機の操縦ハンドルを中立に操作した。</p> <p>船長は、本船が荒平崎西方の浅所（以下「本件浅所」という。）に乗り揚げていたことから、港湾事務所を通じて海上保安庁へ救助を要請した。</p> <p>本船は、波で自然に離礁し、漂泊していたところを来援した巡視艇に発見され、油津港へえい航された。</p> <p>(図1 参照)</p>

本船は、荒平崎南西方沖を北西進中、船長が、左舷方を北進中の貨物船から距離をとろうと右に変針する際、陸岸に接近した進路で航行したことから、本件浅所に乗り揚げたものと考えられる。
