船舶事故調査報告書

令和8年2月25日

運輸安全委員会（海事専門部会）議決

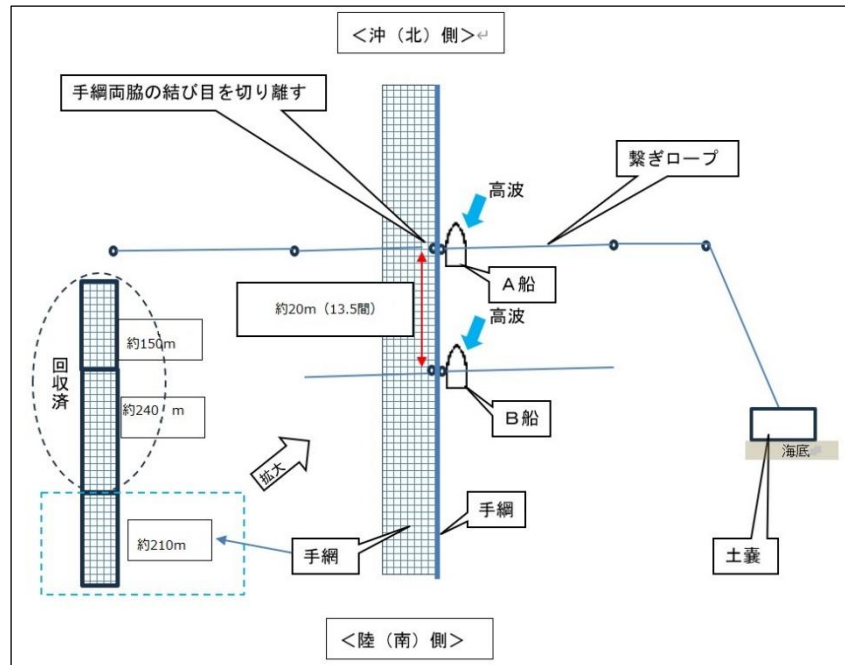
図2 本件作業の概要

向けて沖で待機させた。そして、海岸付近から沖へ向けて南北方向に延びる手網と、手網を固定する目的で左右（東西）方向に延びるロープ（繋ぎロープ）との結び目をナイフで切り離す作業（以下「本件作業」という。）をA船とB船で開始した。

A船は、海岸から約160m北方沖で船首を沖（北）に向けて、手網の右（東）側に位置し、船体が手網から離れないように手網に結ばずに掛け回したロープを乗組員の1人が手に持ち、沖側の繋ぎロープから順に本件作業を行っていた。

B船は、A船の約20m後方（海岸寄り）で、A船と同様に、船首を沖（北）に向けて手網の右（東）側に位置し、船体が手網から離れないように手網に結ばずに掛け回したロープを乗組員の1人が手に持ち、本件作業を行っていた。

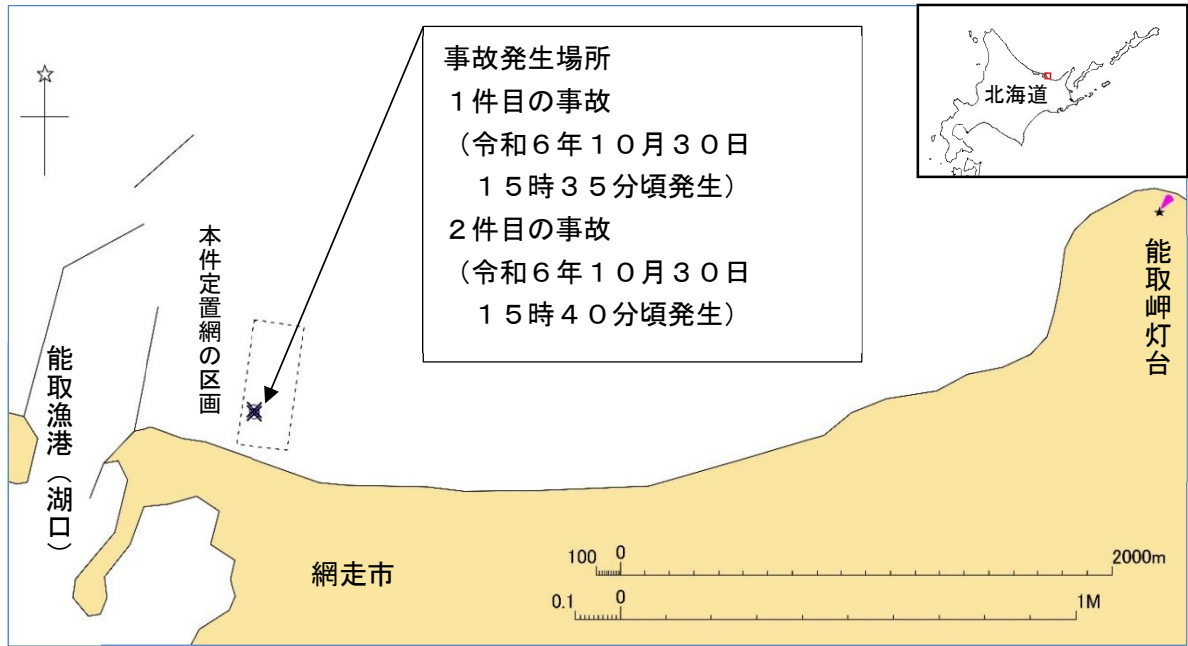
付図1 事故発生場所概略図

1件目及び2件目の事故発生場所は、いずれも底質が砂で、水深1.5~2.0mの浅所であり、海図W1039「網走港至枝幸港」によれば、事故発生場所の2km沖付近の水深は約15mである。

(付図1 事故発生場所概略図 参照)
<b>分析</b>	<p>(1件目及び2件目の事故)</p> <p>A船及びB船は、本件定置網区画において、本件作業中、本事故当日午前には波高が約1.5mに高まり、本件作業を一旦中止したものの、同日午後に再度出港し、船頭が、本件定置網付近で波高約0.5mの波がある状況を確認したとき、これまでの経験等から作業可能と判断して、本件作業を再開したことから、両船ともに右舷船首方から波高が1mを超える磯波を受け、左舷側に転覆したものと考えられる。</p> <p>事故発生場所は、いずれも、海岸近くの浅海域であることから、浅水変形、屈折等により波高が増大し、磯波が発生しやすい海域であったものと考えられる。</p> <p>船頭は、次のことから本件作業を行ったものと考えられる。</p> <ol style="list-style-type: none"> <li>① 本件作業前に本件定置網付近で海象を確認し、これまでの経験から、波高約0.5mの波であれば実施可能と判断した。</li> <li>② 本件作業は、通常であれば、短時間で終わる作業であった。</li> <li>③ 本事故発生日の翌日以降、気象が余り良い状況ではないという予報であり、本日中に本件作業を終えようとした。</li> </ol>
<b>原因</b>	<p>(1件目及び2件目の事故)</p> <p>本事故は、翌日以降に気象及び海象の悪化が予想される状況下、A船及びB船が、本事故当日午前には波高が高まり、一旦本件作業を中止したものの、同日午後に再度出港し、船頭がこれまでの経験等から作業可能と判断して、磯波が発生しやすい本件定置網区画の海岸寄りの海域で本件作業を再開したため、両船ともに右舷船首方から波高1mを超える磯波を受け、左舷側に転覆したものと考えられる。</p>
<b>再発防止策</b>	<p>今後の同種事故等の再発防止に役立つ事項として、次のことが考えられる。</p> <ul style="list-style-type: none"> <li>・ 小型船舶の船長は、自船の乾舷や船体構造等を考慮し、沿岸部では波高が低い場合であっても、水深と海底勾配に関係して波高が増大するおそれがあるので、波が十分に収まってから作業を行うこと。</li> </ul>
